# 旧馬入川橋梁と関東大震災～旧鉄道施設の調査より～

小林 晃\*

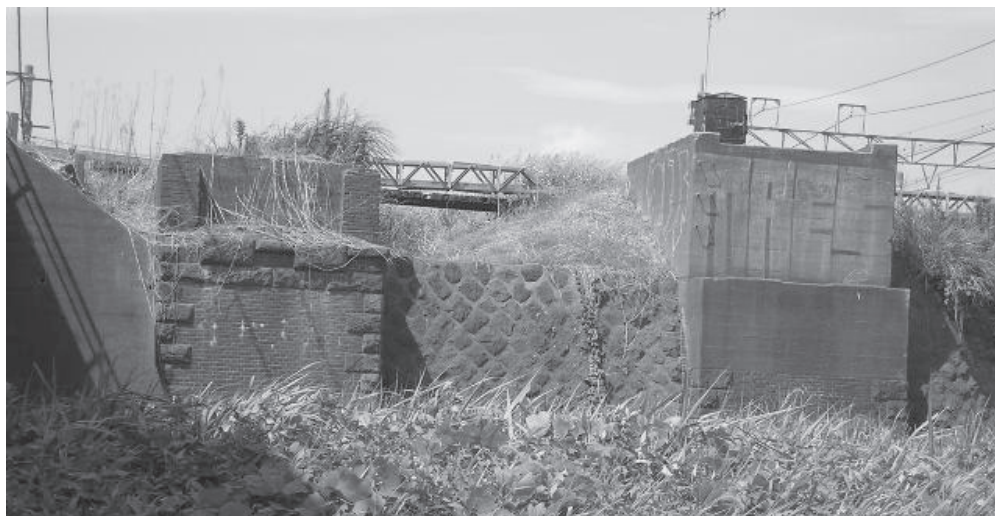
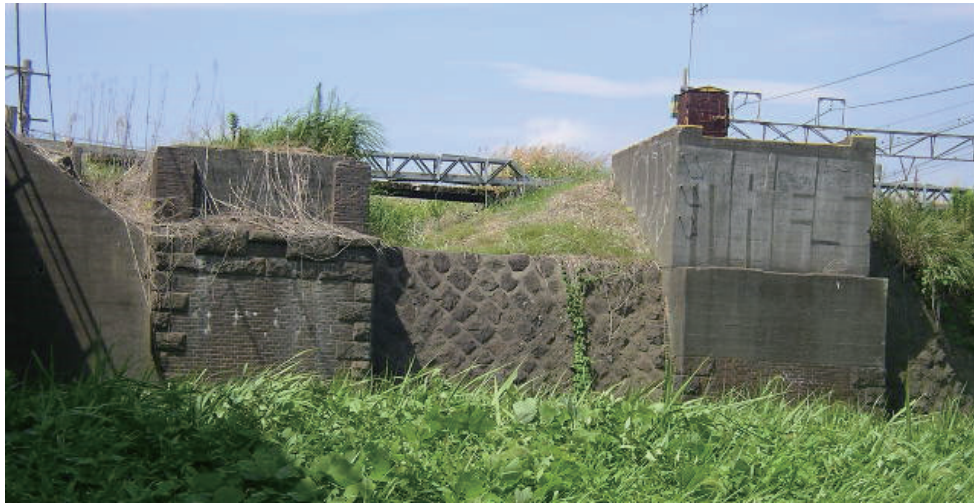
その理由として、これは径間5m以上の橋梁であり、使用鋼桁は重量22tの工務型である。現在、調査地点⑤(図01参照)の旧上り線橋台はフェンスで囲まれているため、フェンス越しに観察したのみで、採寸や積み段数の確認や基部の観測も出来ていないが、旧上り線橋台は平塚側のものと同じく、復旧工事の際に上部をコンクリート構造に改造したものである。

本体の隅石積みとレンガ積みになずかな劣化を感じられる。橋台のレンガ積み構造に劣化問題が発生した為か、補強用穿孔痕が数ヶ所に見られる。これは補強のため凝固剤のようなものを注入して処理した痕跡と思われる。

写真3 旧馬入川橋梁の橋台・平塚側

(左)下り線 (右)上り線 (カラー写真別紙)

橋台正面は、下方に向かい約 3~5 度のわずかな迫り出しが側面の隅石組にみられる(図 10 参照)。この迫り出しは、側面のレンガ積みにもその工法がなされており、木口・七五・長手レンガの組み合わせによって迫り出しに対応している。

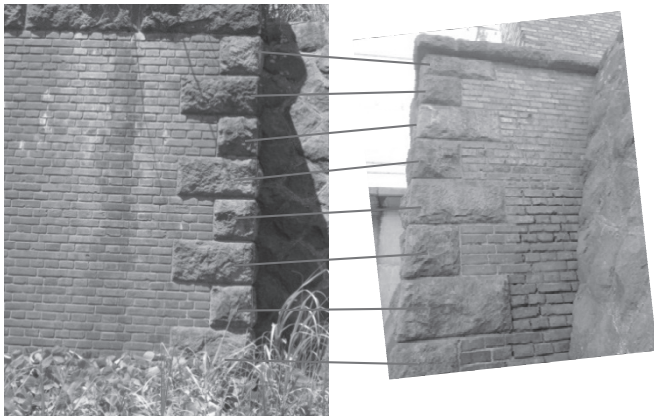
写真4 旧馬入川橋台(平塚側・下り線)の隅石組とレンガ積みの様子

レンガの概略寸法は、木口 100～106mm×54～58mm、長手 212～217mm であり、レンガ表面は黒褐色(ハナグロ)で良好な焼成である。ただし、上り線に用いているレンガの成形や寸法には不揃いのものが多く見受けられるので、これらは明治 19 年代のものではないかと推測される。当時はまだ機械成形設備の準備が整っていなかったため、大量の生産需要には対応しきれず粗雑さが目立ってしまったのではないだろうか。

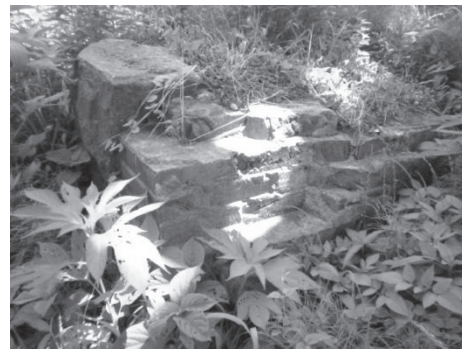
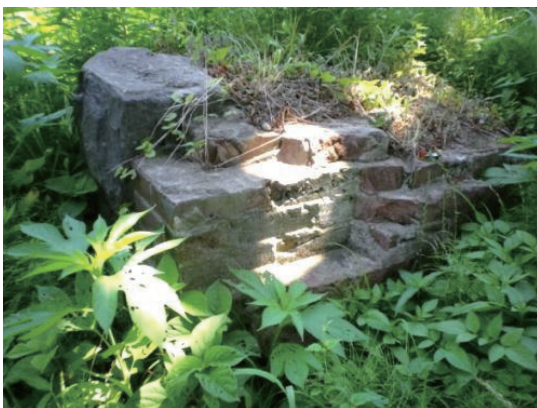
調査地点②(図1参照)は、上り貨物線の橋脚P-25・26間にあたり、旧上り線橋台より北東に約50mの位置にある。これは旧橋脚の一部であり、隅石とレンガ積みからなる大型のブロックである。調査時には半ば土中に埋もれ、雑草に覆われている状態であった。

『震害調査報告』付図 54 によると、橋脚本体の幅は 178 cm(5ft10in)とある。旧橋脚の残存部はその一部が欠損しているため、計測はあくまで推定値であるが、幅 125～128 cm、高さ 63～65 cm との計測ができた。

写真5 旧橋脚ブロック発見時の様子(カラー写真別紙)

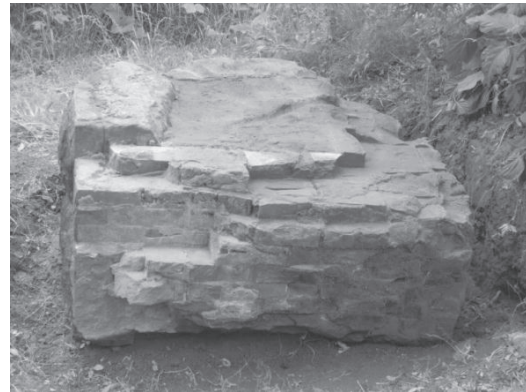
写真6 掘り出した旧橋脚ブロック

残存部のみでは上下線のいずれかであるかの判断はできない。外観からは、隅石は2個体の石材を組み合わせるように見えるが、これは1個体が面加工されているものであった。石材とレンガの間はモルタルで接合されている。

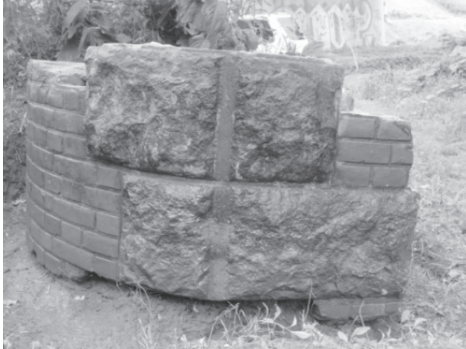
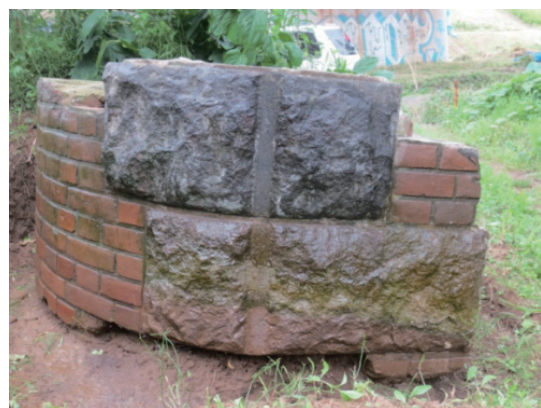
写真7 石材の加工面 (カラー写真別紙)

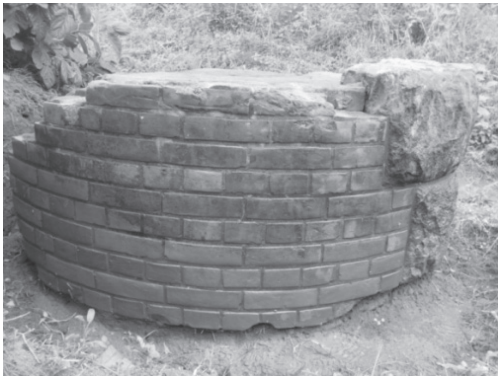
レンガ積みの上部平面には木口積みの楔形レンガの付着痕が確認できた。また、レンガ欠損部にも木口積み楔形レンガの一部を確認することが出来た。このレンガ部分に真弧(曲面測定器)を当ててみると、レンガの表面がわずかに

弧を形成していた。この曲面に使用されている変形レンガもハナグロで焼成もしっかりしている。

写真8 レンガの状況 (曲面積み)

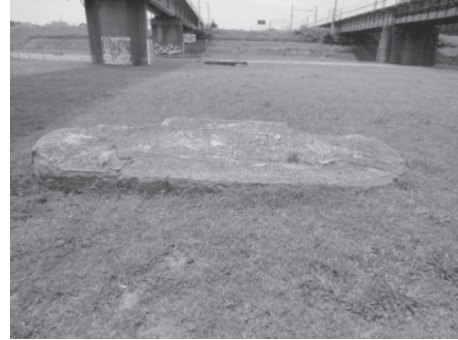
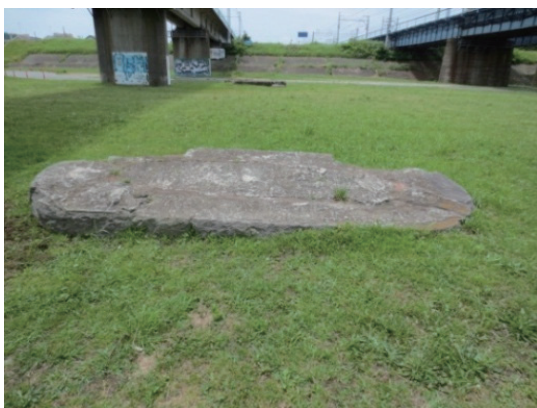
調査地点の標高は約1.1m~1.3m(GPS調べ)で、平坦な草地が広がり、南北には車両通行可能な舗装道路が通じている。P-21は相模川流路近く、P-23は右岸堤防の間、P-22はその中間に位置し、それぞれ地表面から約30~40cmほど出た状態で存在し、橋脚基礎部囲い石組みが確認される。

写真9 地表面から見えるP-21 (カラー写真別紙)

旧橋脚P-21、22、23 いずれも復旧工事の際には基礎部をそのまま使用している。『震害調査報告』付図 56 によると、河川敷の地表面の標高は約 3~3.5m、橋脚の折損箇所は、P-21 は地表面、P-22、23 は地中約 0.5~1m の位置である。

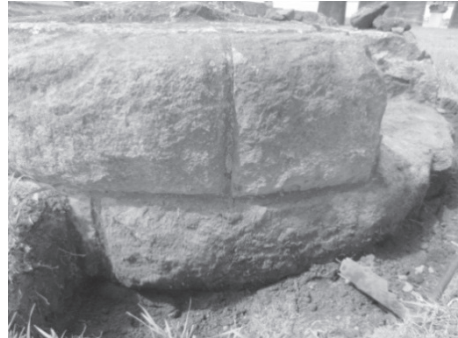
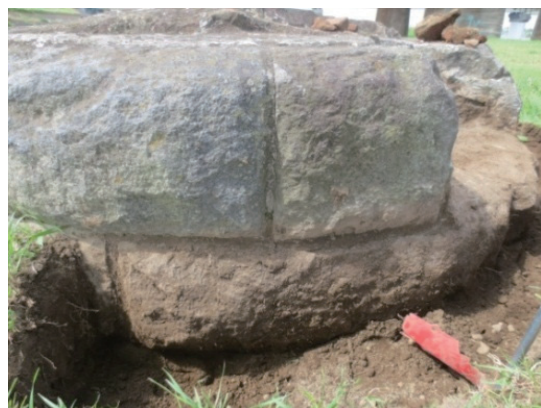
写真10 P-21を掘り下げ、積み石3段目を確認 (カラー写真別紙)

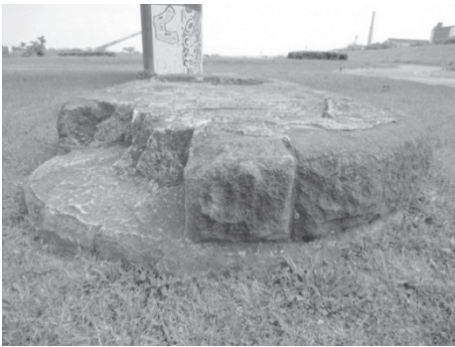
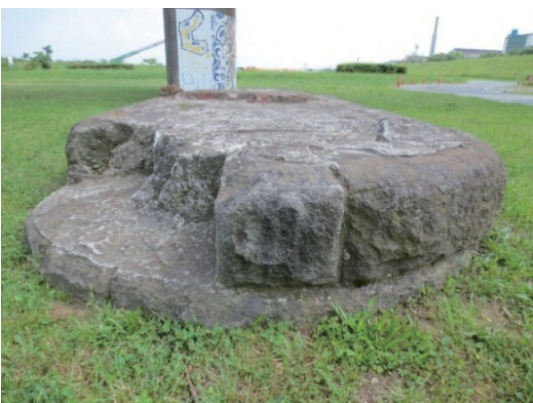
写真 11 地表面から見える P-22 (カラー写真別紙)

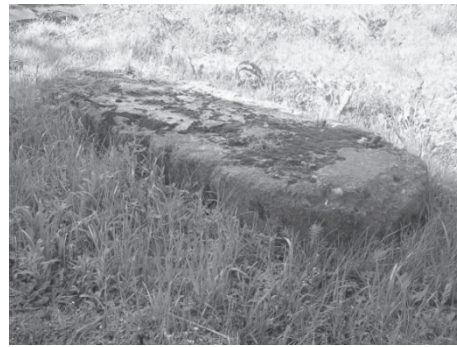
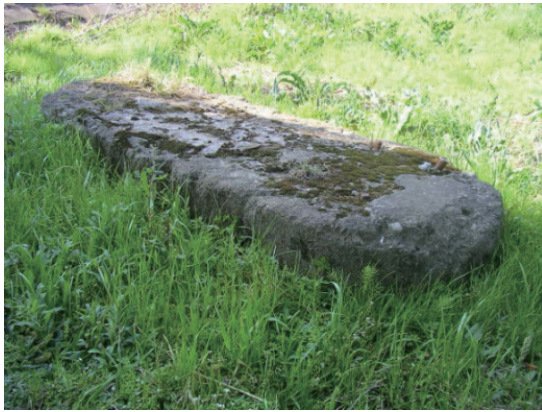
写真 12 地表面から見える P-23 (カラー写真別紙)

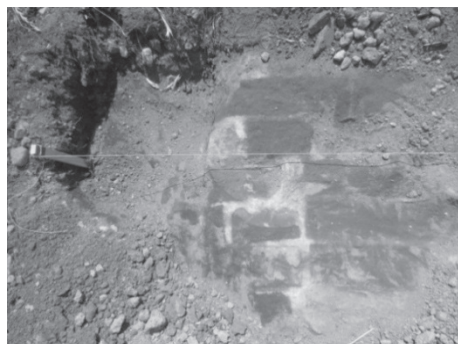
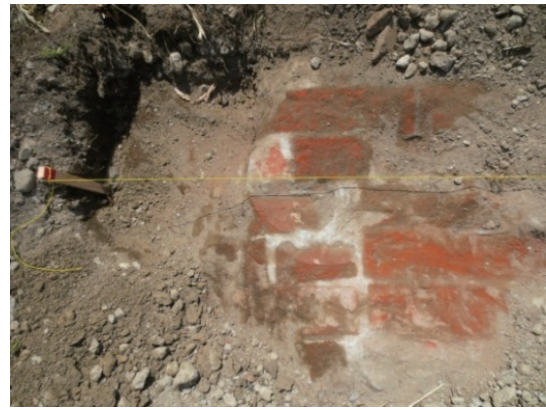
P-23 周辺を調査すると、転倒方向にあたる真東の地表面からわずか 2~5cm ほどの位置でレンガ積みブロックを掘り出した。上部は平削された状態であった。

写真 13 P-23 の東から掘り出したレンガ積みブロック  
(カラー写真別紙)

他の旧橋脚と同様に隅石がレンガ積みと接合されているはずであるが、残念ながら石材は見当たらなかった。河川敷の整地作業の際に取り外され、他所に転用されていると考えられる。

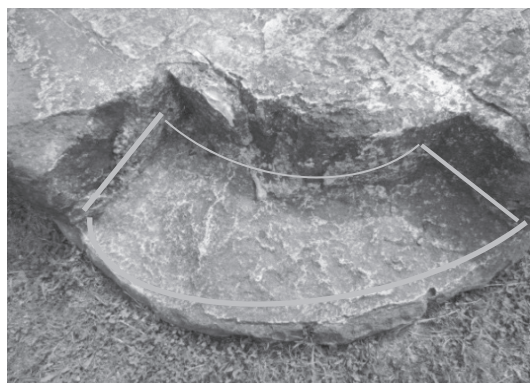
写真 14 P-22 石材が剥落している

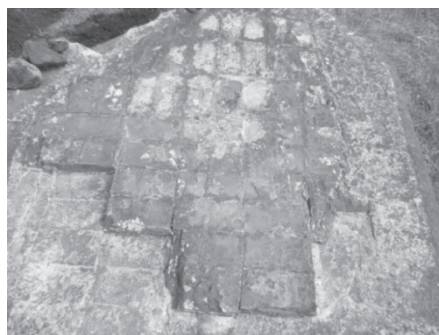
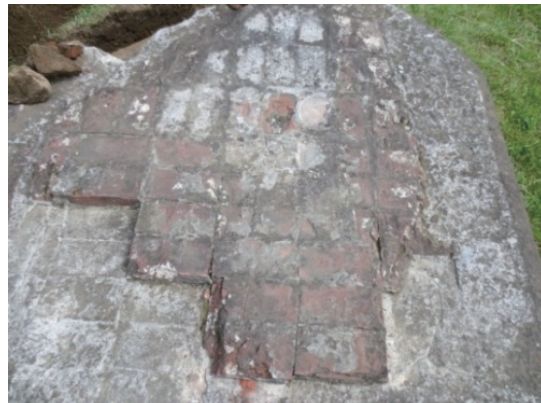
写真 15 P-22 上面にはレンガ積みの痕跡がある  
(カラー写真別紙)

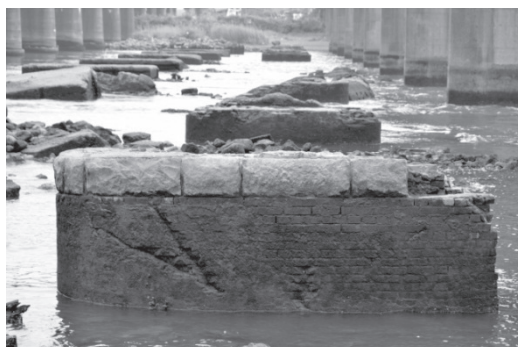
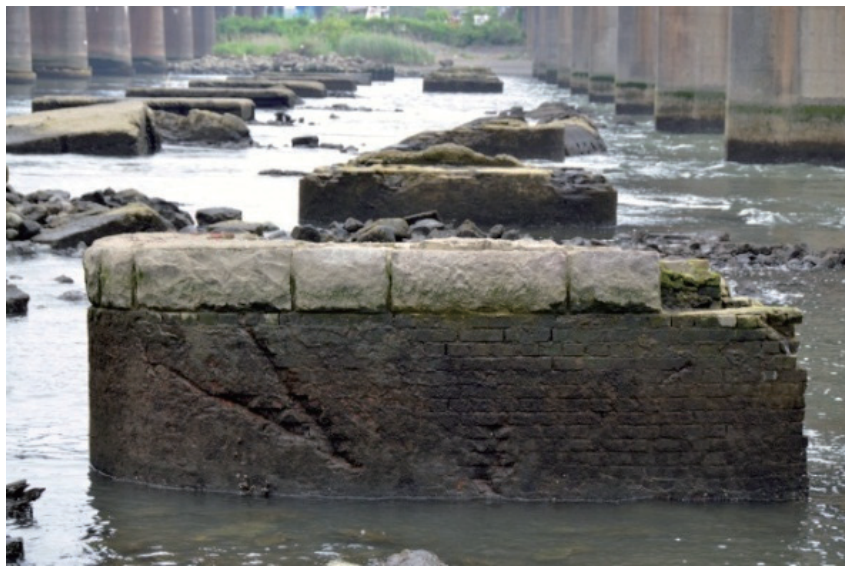
この地点③近くの相模川の水中には、旧上り線橋脚のコンクリート基礎部と旧下り線橋脚の基礎部石組やレンガ積みの一部が残存し、干潮時の条件が良ければ見ることができる。しかし、干潮時であっても水流は強く危険が伴うため流路内に入ることは禁じられている。

川岸から観測したところ、石組の石材の高さは約 30~32cm、レンガ積みのレンガ単体の高さは約 5~6cm と推測した。レンガは 5 段積みとなっており、石材 1 段と同じ高さになっている。

写真 16 相模川内に残存する旧橋脚の一部  
(カラー写真別紙)

(手前中央) 旧下り線橋脚の基礎部(石組・レンガ積み)

(奥左) 旧上り線橋脚の基礎部(コンクリート)

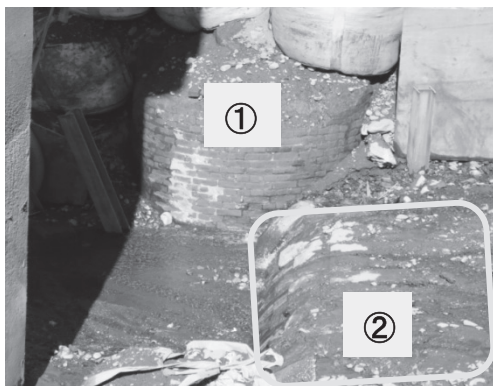
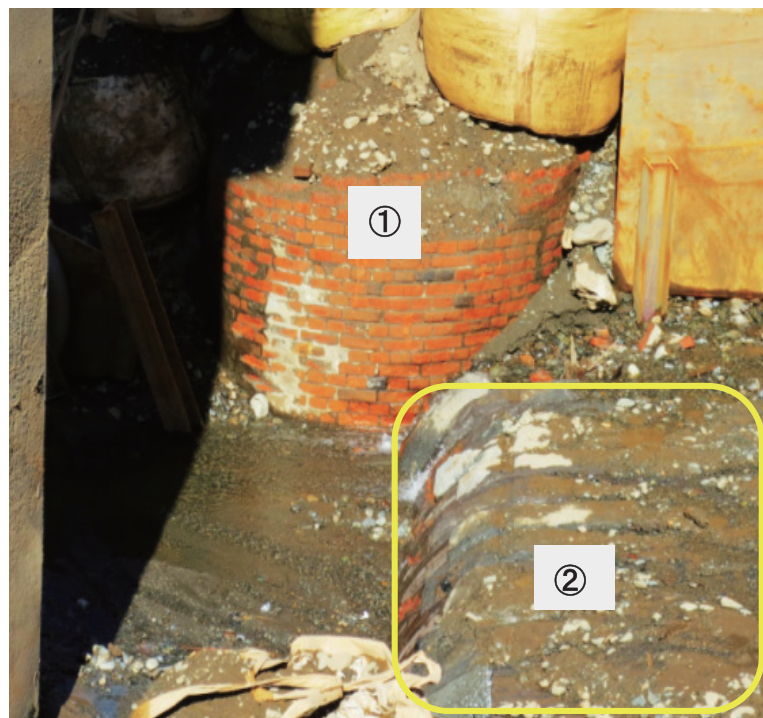
残存している旧橋脚P-9の基礎部はレンガ積みとなっていて、レンガが約20段積みされている。レンガ単体の高さが約5~6cmとすると、この基礎部の高さは約1.5m弱となる。すぐ脇には転倒した橋脚が南北の方向に約3mほどの長さで残存している。こちらは隅石とレンガ積みからなる。さらに、掘り下げで出た残土の中からレンガ積みブロックやレンガ片を発見した。この耐震補強工事は重機によって掘削されているため、旧橋脚の姿が完全な形のまま残っていることは少ない。

写真17 旧橋脚P-9 基礎部①と転倒した橋脚上部②  
(カラー写真別紙)

橋脚P-9の状態を見る限りでは、基礎部のレンガ積みだけが残し、上部の石囲い積み6段が見当たらない。震災後の応急復旧工事には基礎部を使用するので、下り線においては地下に至るまで破損位置の被害調査がなされていない

『震害調査報告』付図 56 によると、橋脚 P-9 は鋼板桁下の約 3.35m (11ft) という比較的高い位置で折損している。応急復旧工事の際には、基礎部上部の石囲い積みの辺りで切り欠き使用されていたはずであるが、約 6 段積みの石組の所在はわからない。

転倒している橋脚は、応急工事の際に倒されたと考えられる。橋脚 P-9 が転倒した位置は流路の中にあたり、川床となっている。震災時の川床は現在よりも深い位置になるのではないかと考えられる。
