## 旧馬入川橋梁と関東大震災(2)

### －旧鉄道施設の調査と応急復旧工事－

小林 晃※

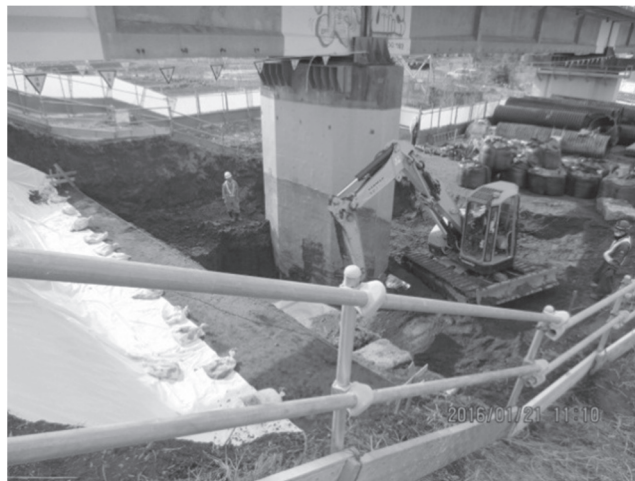
写真1 耐震補強工事

橋脚P-25の掘削状況

橋脚左が旧橋脚基礎部位置

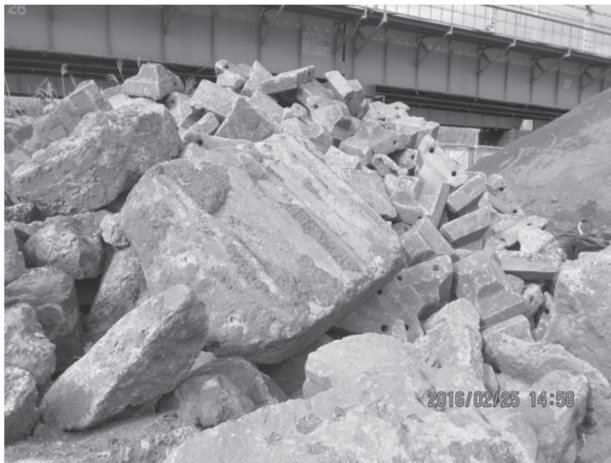
今回は下り線橋脚の耐震補強工事であり、旧橋脚 P-25 跡の一部を切欠き堀下げられた。この際に多量のコンクリート塊（ブロック、片）が運び出されていたが、堤防法面補強用かと無関心であった。後に震災応急復旧工事に関係のあることを工事関係者より知らされる。併せて、その際搬出される土砂中に、旧橋脚のレンガ積み塊（ブロック状）及び、煉瓦片が混入されていた。

写真2 旧P-25橋脚の瓦礫  
（コンクリート塊（ブロック、片））

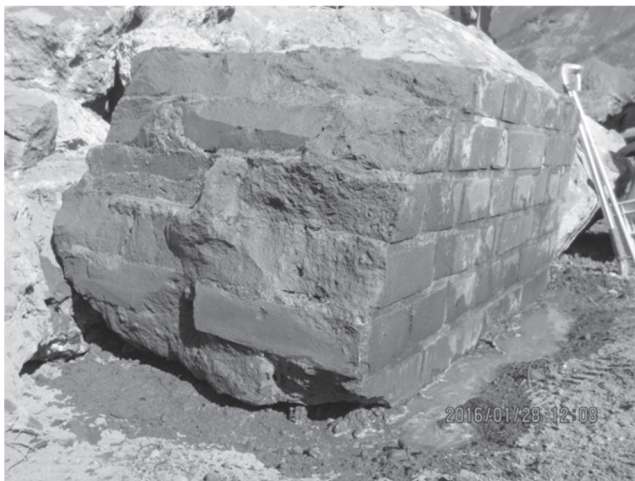
掘削作業中、大形重機によって旧橋脚の直線部を持ち外積み焼過（ハナグロ）処理をした大型煉瓦ブロックが掘上げられ、別置きでの扱いとした（写真 3）。

写真3 掘り上げられた旧橋脚P-25  
の煉瓦ブロック

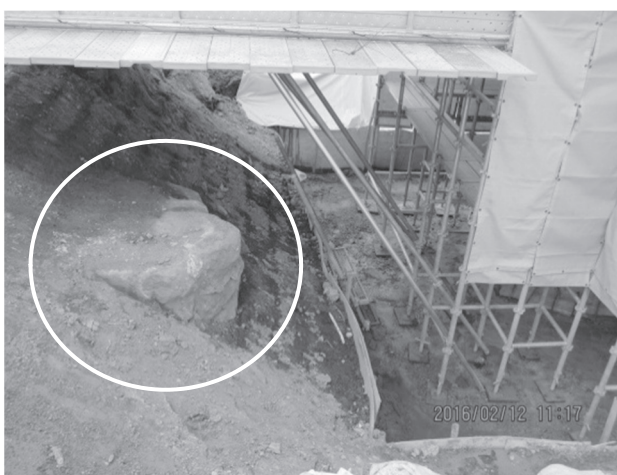
次に、ピットの堀下げた北壁面より、旧橋脚 P-25 の基礎部巻石積み石組みの一部が露出していた（写真 4）。

写真4 旧橋脚P-25基礎石組み

a) 最上部石組みは、左側に向かって土中に埋もれているが、橋脚側面積みの右側に向かう組み石が欠落。

b) 2段目、3段目石組みも右側に向かって組石が見えない。1段目から3段目まで右側巻石の割損部は顛倒橋脚と一体で横転、落下したと思われる。巻石組1～3段にはコンクリートの付着痕が残っている、最上部上面、石組み側面にツバ状のコンクリート残痕がある（写真5）。

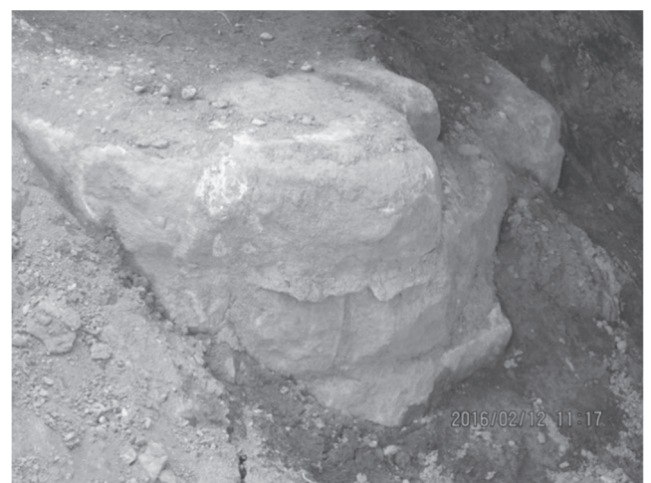
後に別項で述べるが、震災後の応急復旧工事の際、基礎部の補強目的で石組みにコンクリート補強を施したようである。

写真5 旧橋脚P-25基礎石組み  
コンクリートの付着痕

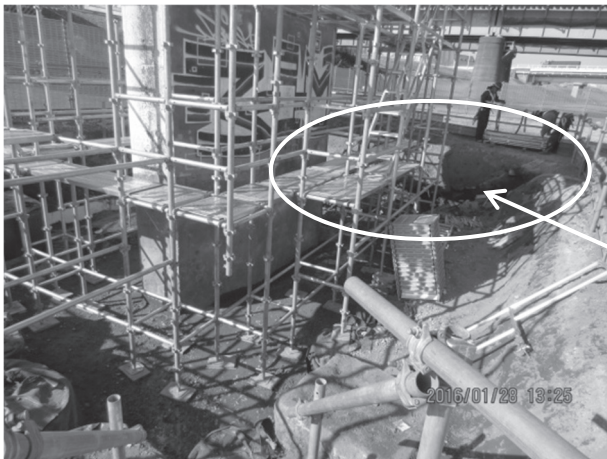
写真 6 橋脚 P-23 の耐震補強工事  
奥壁に旧橋脚が横転している

し、巨大な石組み煉瓦組が横倒しとなり、茅ヶ崎側に上部が斜めに突き出ている(写真 6)。その倒壊した旧橋脚上面部を工事作業者が足場代わりに作業を続けていた。

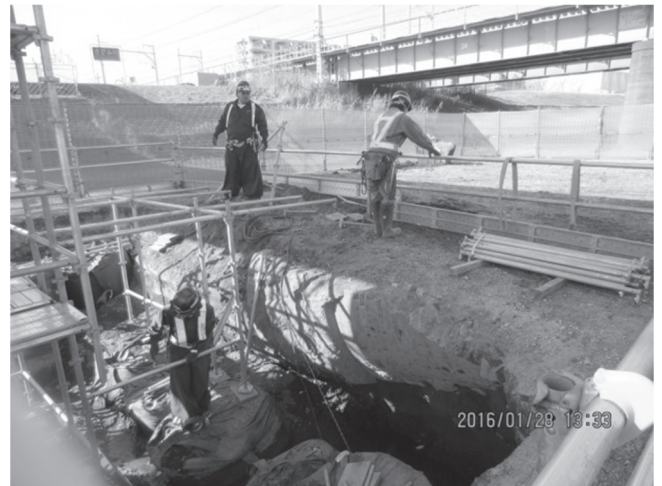
写真 7 旧橋脚 P-23 の転倒状況

現場の配慮で、本来の工事位置より深く掘っていただき、旧橋脚側面(曲線積み)の先端までを確認できた(写真 7)。

a) 旧橋脚基礎巻石組の横転状況は、左手から基礎部巻石積み組が 6 段すべて組み上げた状態で目視でき、上部は欠損・平削の状態で横転している(写真 7・8・10)。

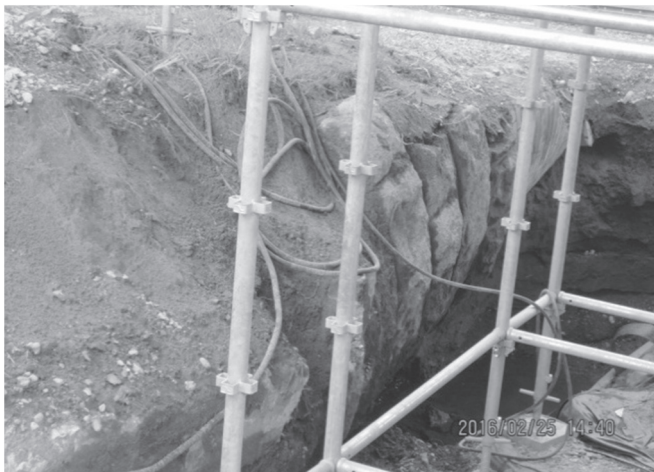
写真 8 旧橋脚 P-23 基礎部位置から倒壊した巻石組を見る

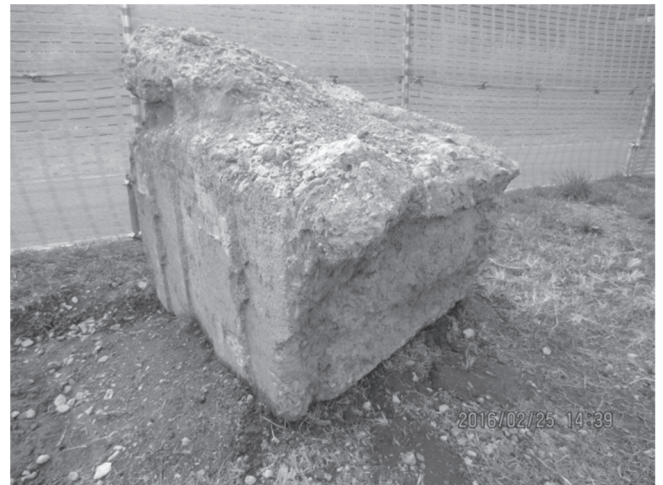
b) ピット外に搬出された大形四角コンクリートブロック規模は、縦横約 1.2m、高さ約 0.9m～1.0m。耐震補強工事中のピット掘削の際、ピット側に傾き滑落の恐れがあるため、1 個を工事域外へ搬出されたようだ(写真 9)。

大型コンクリートブロックは、震災後の応急復旧工事で倒壊した基礎部の跡を新構築した橋脚基礎部に数個を埋め込んだ旧橋脚基礎の代替とみられる。

写真 9 旧基礎部の大型四角コンクリートブロック

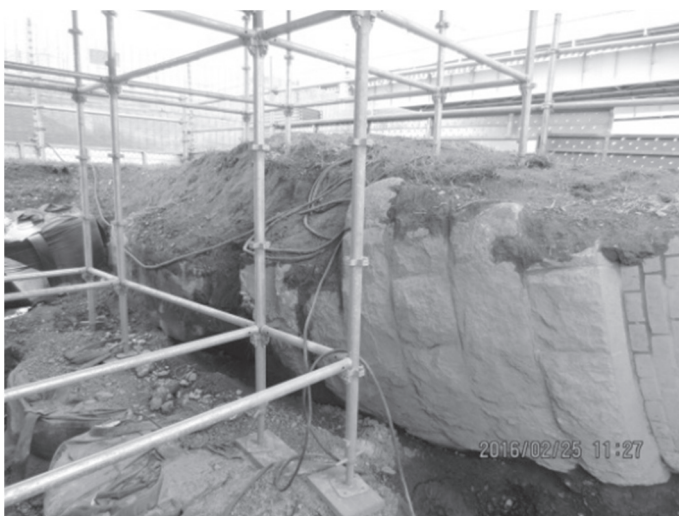
d) 旧橋脚 P-23 の倒壊は正東方向で、現地の調査でもその姿は確かめられた。しかし、基礎巻石組部 6 段がそのまま転倒した姿は、予想外のことで、恐らく P-23 以外には

同様の形態は見られないと思われる(写真 10)。巨大な旧橋脚 P-23 は、河川敷内の自然堤防に埋もれていたもので、流失の恐れが無かった。工事の合間にピット内の湧水を石積みと煉瓦積みの表面に掛け、付着泥の一部をぬぐい取り、表面が無傷であることが確認できた(写真 12)。

写真 10 旧橋脚 P-23 基礎石組み状態

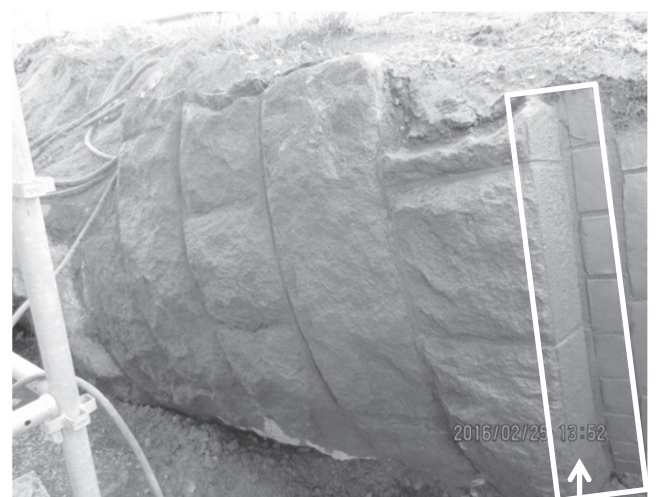
旧橋脚は正面(直線積み部)を真上に行っているようで、目視の位置は橋脚側面(曲線部)と思われ、地表面に出た部分の石積みは全て欠落、平削されている。最上部巻石積み部には、水切り加工が確認できた(写真 11)。

写真 11 基礎石組み

最上部の水切り加工

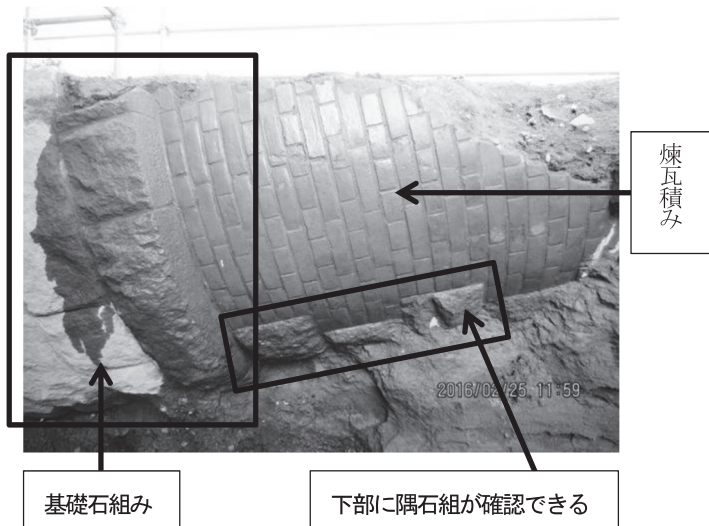
写真12 基礎石組みと煉瓦積み

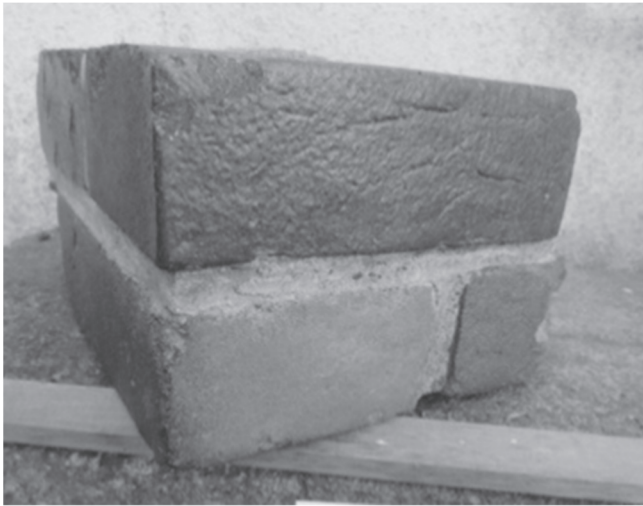
旧橋脚の形状は小判形（楕円形）であるが、今回採取した小形の煉瓦ブロックは直角面積みで表積み部には焼過煉瓦が使われていることから、橋脚最上部に位置する鋼桁受け座（台）部を構成している石煉瓦組の一部と考える（写真15）。

写真15 直角を持つ小型煉瓦ブロック

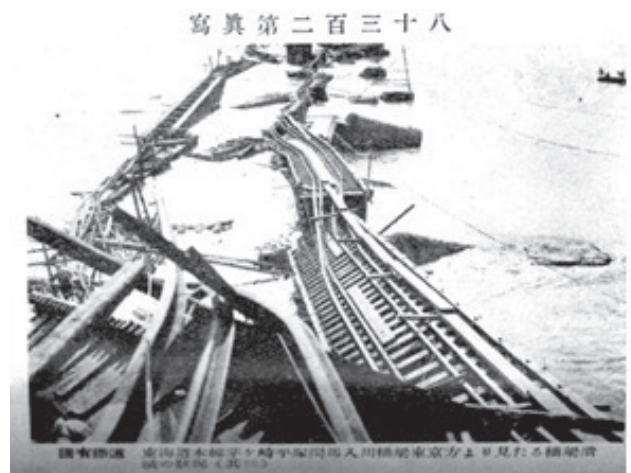
写真18 馬入川橋梁被害写真（『震害調査報告書』）

1923（大正12）年9月1日の関東大震災で倒壊した東海道本線の馬入川橋梁は、東西を結ぶ大動脈にあったことから、震害調査終了次第、応急復旧工事に着手している（写真18）。

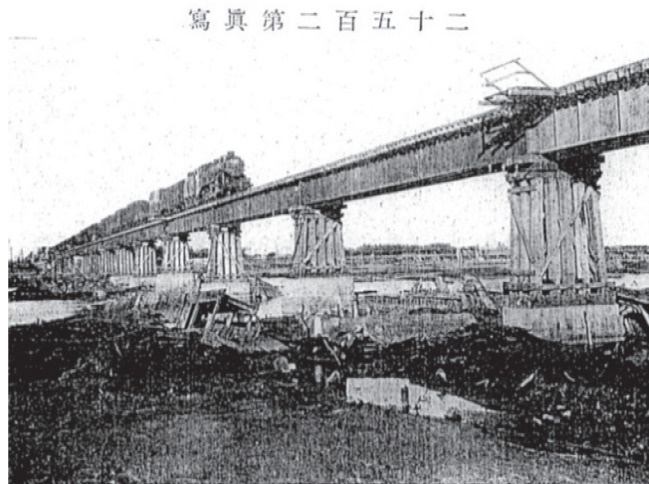
国有鐵道 東海道本線茅ヶ崎平塚間馬入川橋梁下り線應急工事竣工の状況  
(東京方より望む)

写真 19 応急復旧工事竣工の状況 (『大震災災記念帖』)

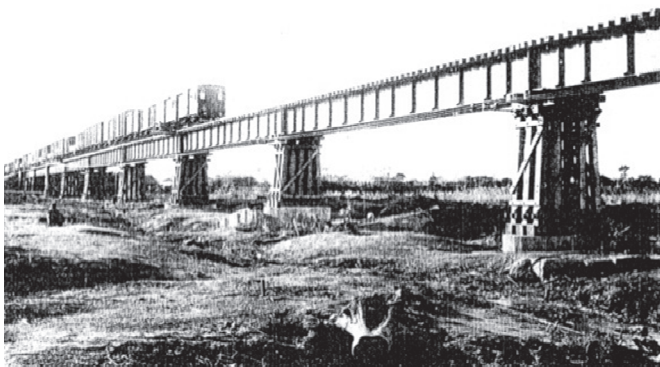
写真 20 応急復旧工事竣工の状況『(大震災災記念帖)』

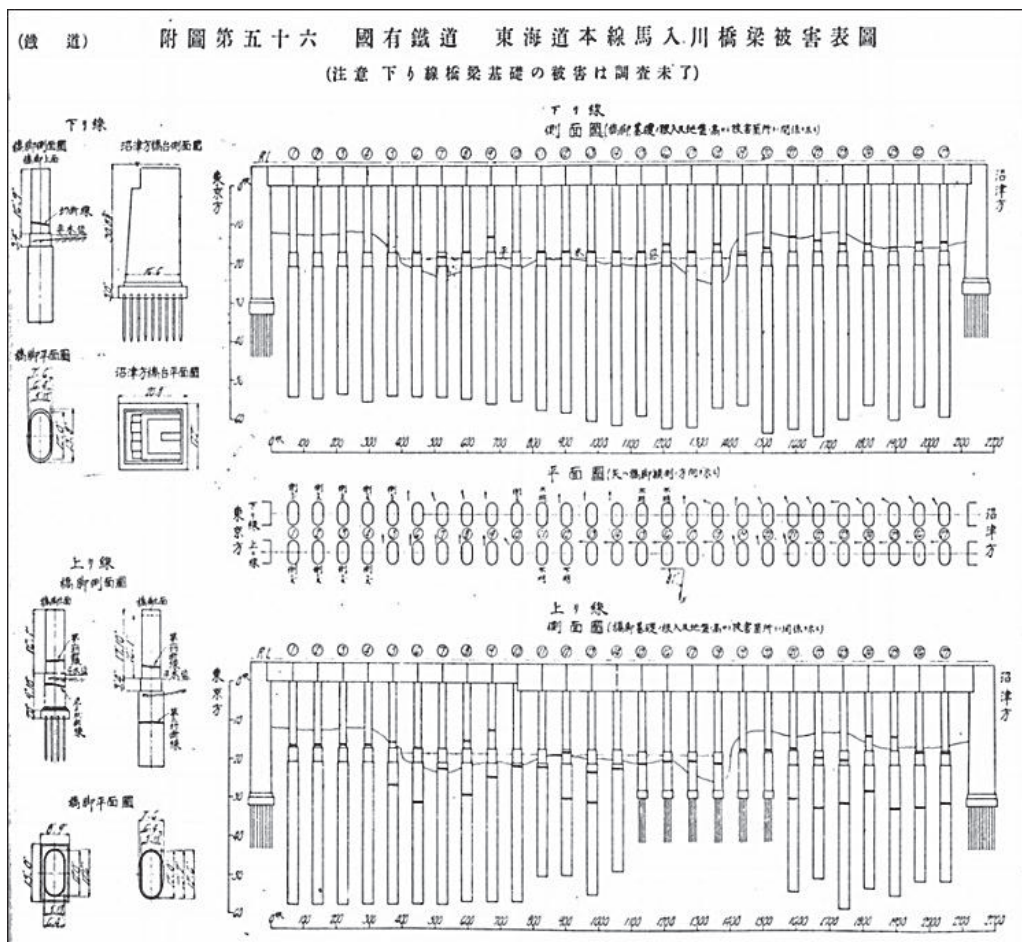
図5 馬入川橋脚被害表圖  
(『震害調査報告書』)

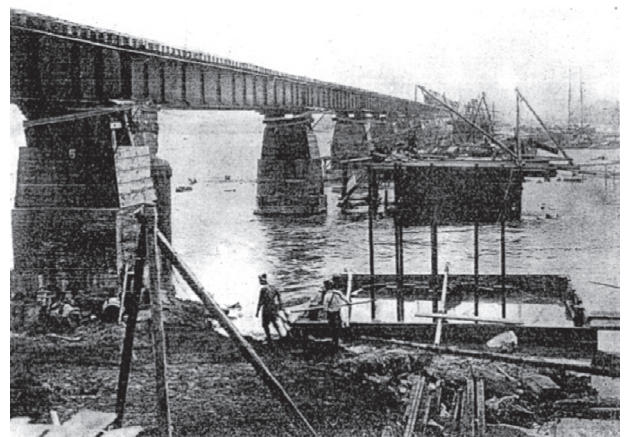
写真 23 上り線馬入橋梁復旧工事

写真23は、上り線の復旧工事中の写真である。左側に下り線の応急復旧が終了し、木製橋脚の姿はその後の豪雨による増水・多量の流木に悩まされ、修復作業は繰り返された。橋脚部にヨロイ板の覆いが施されている。

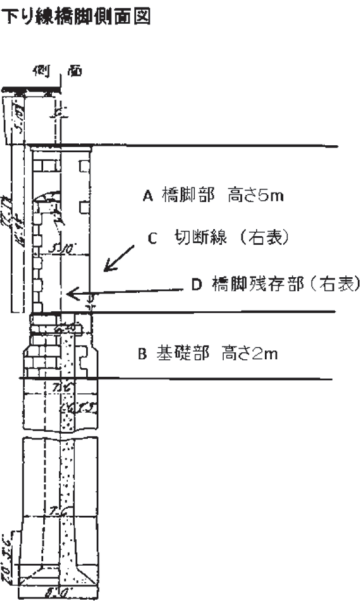
下り線の橋脚は折損倒壊したが、その折損位置（高さ）は各々違いがある（図 4・6）。

出典:『震害調査報告書』  
付図第54図下り線側面図より  
切断線・基礎偏芯は、付図第53、第56図より

図6 各橋脚の切断位置、残存高さ一覧表

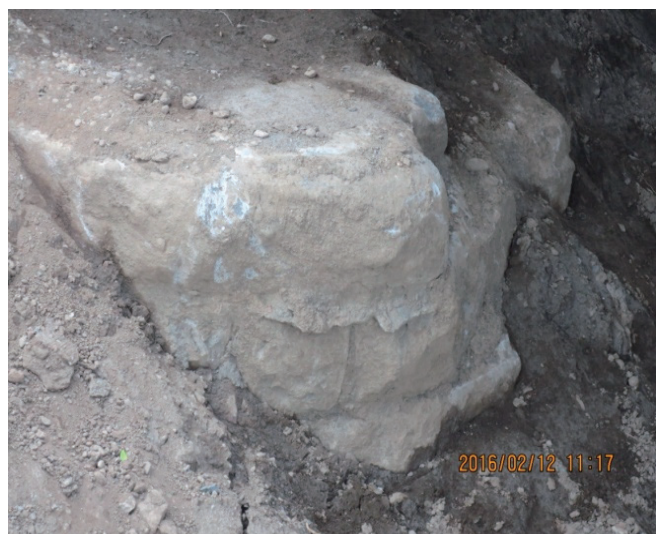
写真 29 旧橋脚 P-25 基礎石組コンクリート付着痕

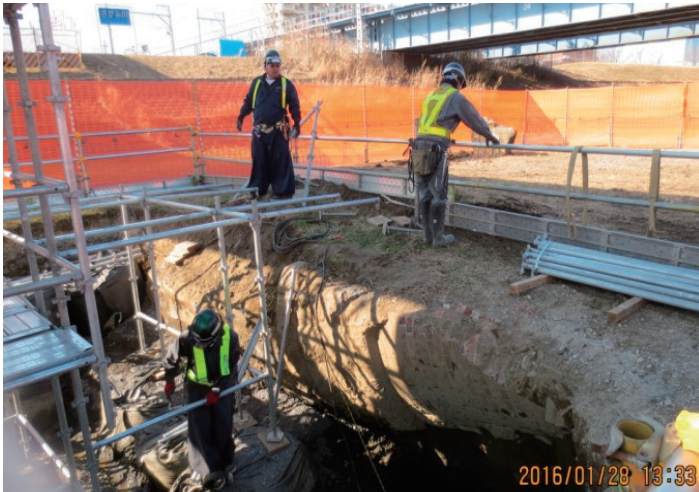
写真30 旧橋脚 P-23 転倒状況

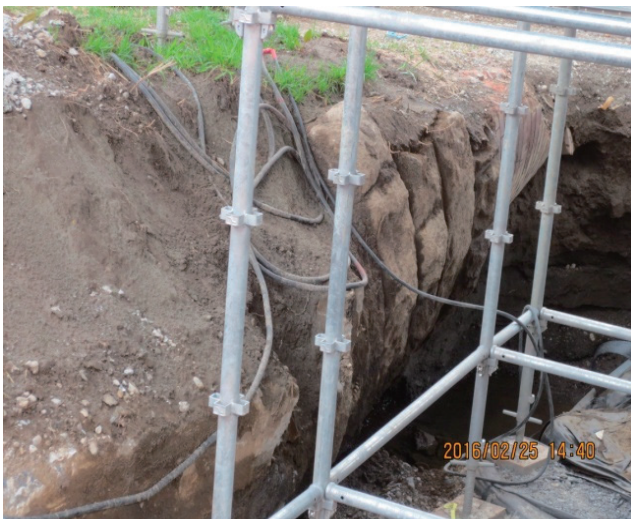
写真32 旧橋脚 P-23 基礎部から転倒
