茅ヶ崎市内における東海道線橋梁と河川流路の変遷について

小林 真*

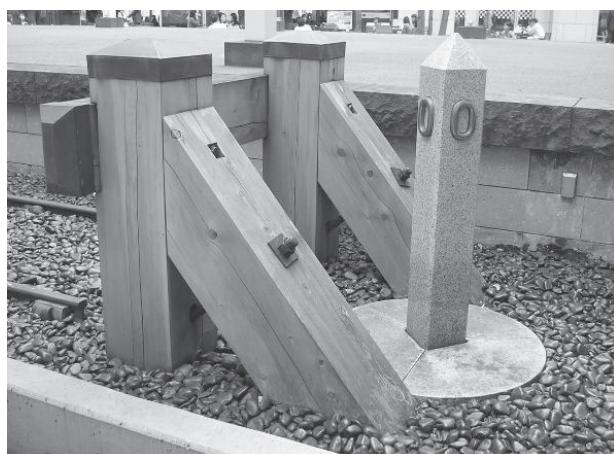
画像1 新橋の鉄道歴史展示室の屋外に展示されている0哩標識（復元）

※里程を「0哩（マイル）0鎖（チェーン）0節（リンク）」と記している。

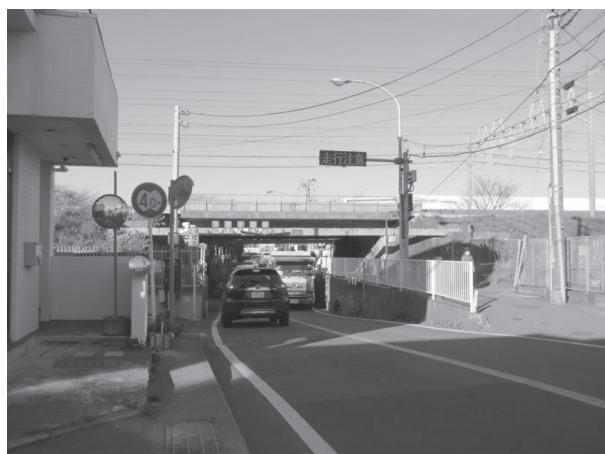
画像3 鳥井戸架道橋

（南側から撮影、高さ制限 4.0m）

旧橋梁の橋台部にJR東日本による表示板が取り付けられている。

ガードの車道は深く掘り下げられ、中間部の壁面には冠水ゲージが設置されている。また、ガード東側には平坦な歩道も設置されている。

1) 鳥井戸架道橋（鳥井戸ガード）

2014（平成 26）年現在の鳥井戸架道橋（鳥井戸ガード）の規模は、橋梁銘板によると、東京起点 60.297 km、支間（径間）12.9m とある。1 径間であり橋脚は無い。

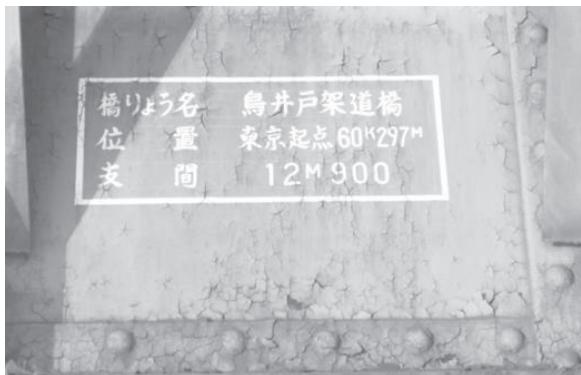
画像 6 橋梁名の表示

「 橋りょう名 鳥井戸架道橋
位 置 東京起点 60 k 297M
支 間 12M900 」

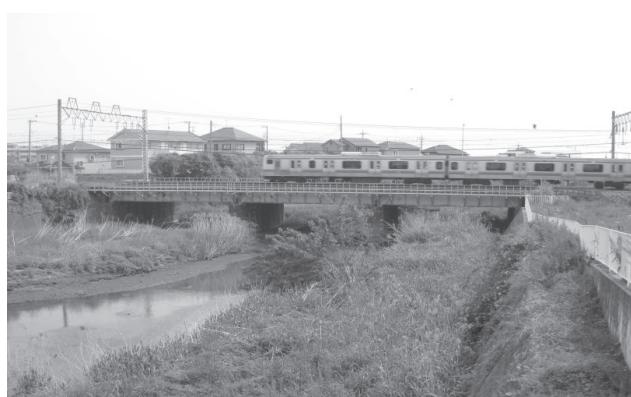
画像 8 茅ヶ崎川橋梁（北側の中島橋から撮影）
撮影：田中節夫氏

小出川に架かる中島橋と湘東橋の間に鉄道橋が架かっている。この橋梁の架設位置には立ち入れないため、その名称は一般にはあまり知られていない。

2) 茅ヶ崎川橋梁（小出川鉄橋）

2014（平成 26）年現在、茅ヶ崎市都市計画図（1/2,500）から推定すると、橋桁数 2 連、橋脚 1 本、橋梁長さは約 40m～43m と思われる。

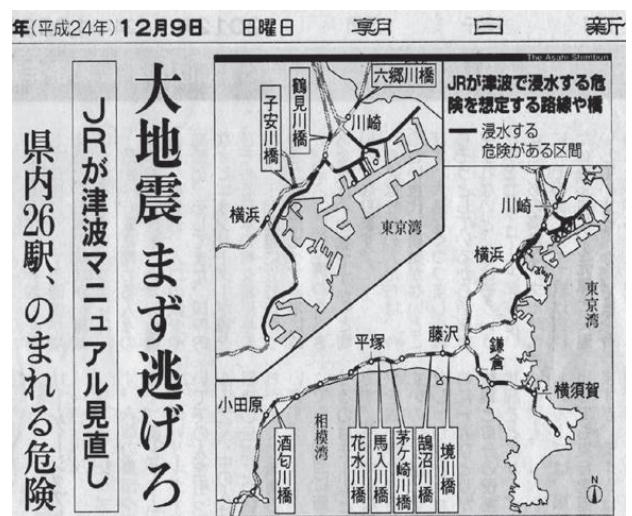
画像 10 2012年12月9日付朝日新聞湘南版
より抜粋

2012年12月9日付の朝日新聞湘南版に、JR東日本横浜支社が発表した津波マニュアル見直しについての記事の中で、「JRが津波で浸水する危険を想定する路線や橋」の図説の中で「茅ヶ崎川橋」との名称が記されていた。

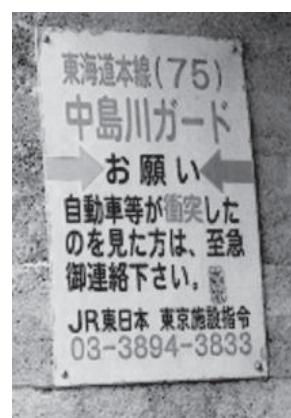
画像 11 表示板
撮影：坂井源一氏

JR東日本が設置した表示板が橋台（入口の擁壁）に取り付けられている。

「中島川ガード」には、JR 東日本が設置した表

示板が橋台（入口の擁壁）に取り付けてあり、中島川跡も鉄道施設となっている。つまり、東西のコンクリート擁壁と旧鉄道施設であるレンガ積みの橋台・上部橋桁（構造物）のすべてが JR 東日本（かつては国鉄清算事業団）所有の鉄道施設である。1998（平成 10）年に国鉄清算事業団より茅ヶ崎市が道路面のみ寄付を受けたもので、現在は市道として一般に利用されている。

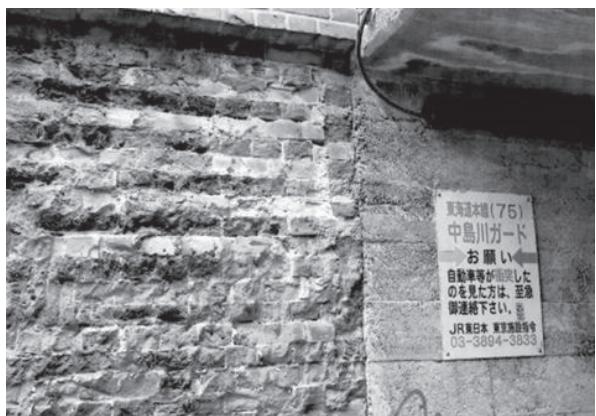
画像 12 案内板と欠き取り部（南西側の壁面）

正面の東壁・西壁とも、上部傘石の下からの垂直線に対し僅か 3~4 度の迫出しが見られる。橋台下部の道路面で約 22.0 cm（レンガ長手 1 本分）の広がりと考える。後にこの迫出しへのレンガ積みが道路面から高さ約 2.5m まで、ほぼ垂直に欠き取られ現在の姿になっている。

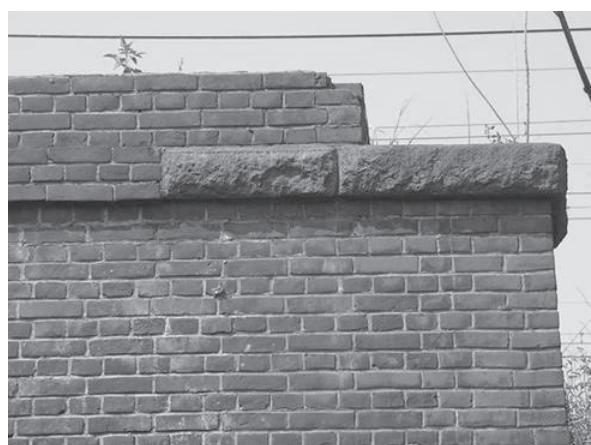
画像 15 橋台上部（旧下り線西側南面）

正面壁は幅約 3.66m、傘石の下までの高さ約 4.23m で、1898（明治 31）年の築造である。

レンガ組積みはイギリス式組積み。正面下部の欠き取られた部分のレンガ組積みの状態は、切欠きの凹凸が激しいが、筐体の内部にもほぼイギリス式相応の組積みがされていることが見られる。正面上部の仕上げは非常に丁寧にそろえているが、筐体内部はかなり粗雑なレンガ組みがされているように見える。

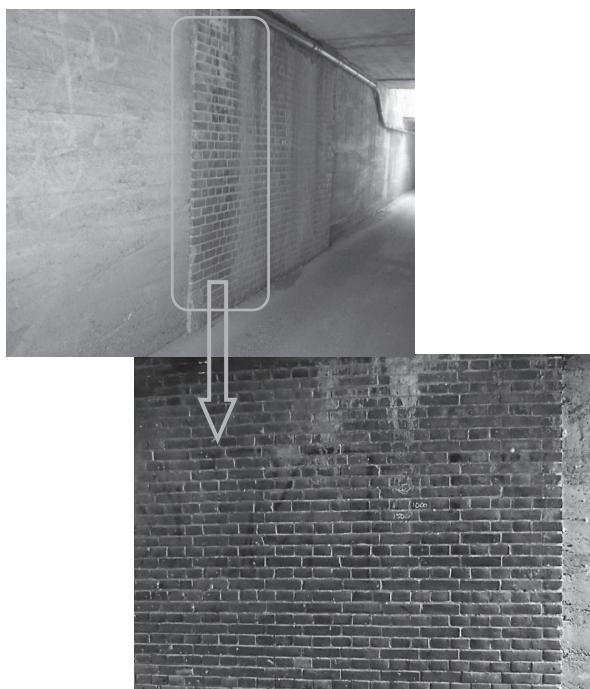
画像 13 レンガ組積の様子

（旧上り線西側橋台下部）

正面壁は幅約 3.75m、高さ約 2.5m で、1887（明治 20）年の築造である。

正面の東壁・西壁とも垂直で、レンガ組積みはイギリス式組積み。両側面にはコンクリート擁壁が左右に造られ、レンガ組積みの状態は見られない。レンガ組積みの正面・側面の角を見ても双方垂直と見られる。橋台下部には石組積みはされていない。この角造りの正面に七五レンガが調整用に組積まれていることが見られる。

レンガ寸法は、長さ (A) 209 mm、212~217 mm、七五レンガ 153~158 mm、幅 (B) 102~106 mm、高さ (C) 54~57 mm。色は赤黒色、形状は不揃いであり自動型抜きではなく手抜きと思われる。

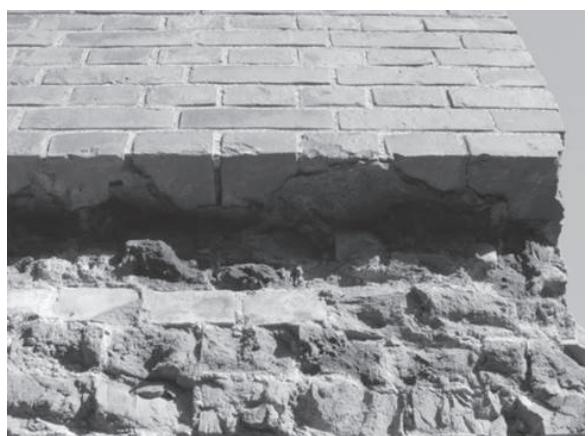
画像 17 レンガ組積の様子

（旧下り線東側正面上部）

レンガ寸法は、長さ (A) 209 mm~217 mm、七五レンガ 153~158 mm、幅 (B) 102~106 mm、高さ (C) 53~56 mm。色は赤褐色、形状は不揃いであり自動型抜きではなく手抜きと思われる。

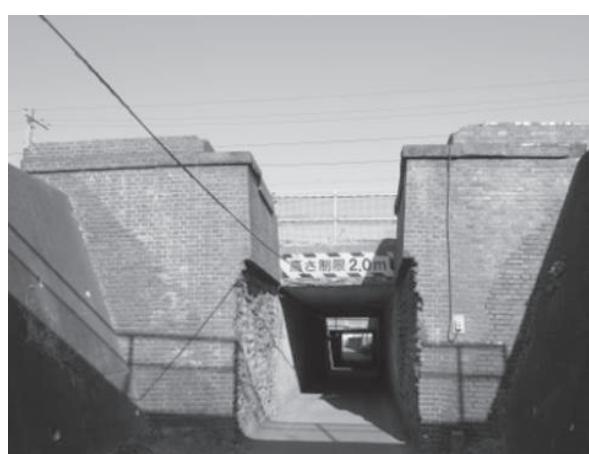
画像 14 橋台構造物全景（旧下り線側南面）

東・西壁側面は垂直の壁となっている。南側面に接する擁壁は、下部幅約 1.5m、上部（傘石の下）幅約 2.8m のレンガ組積み状態が見られるが、その後方構造物はコンクリート製傾斜擁壁内となっており、橋台構造物全体の姿は見られない。

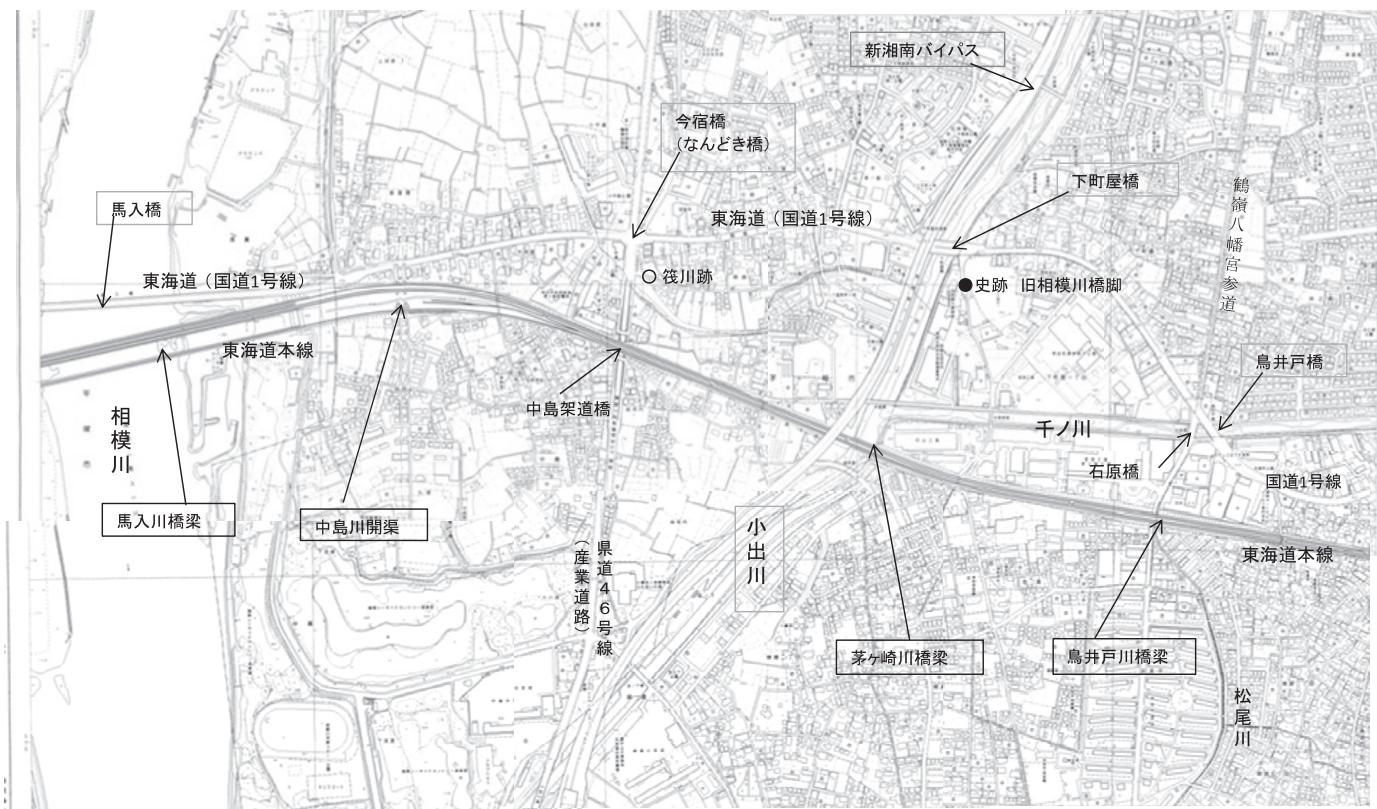
資料 3 旧橋梁の位置図

・『茅ヶ崎市都市計画基本図 1/2,500』(2000(平成12)年測量)を基にした中島・柳島・茅ヶ崎・中海岸地区の合成地図(小林作成)

・『迅速図 1/20,000』(1882(明治 15)年測量、1891年(明治 24)改訂)を基に作図

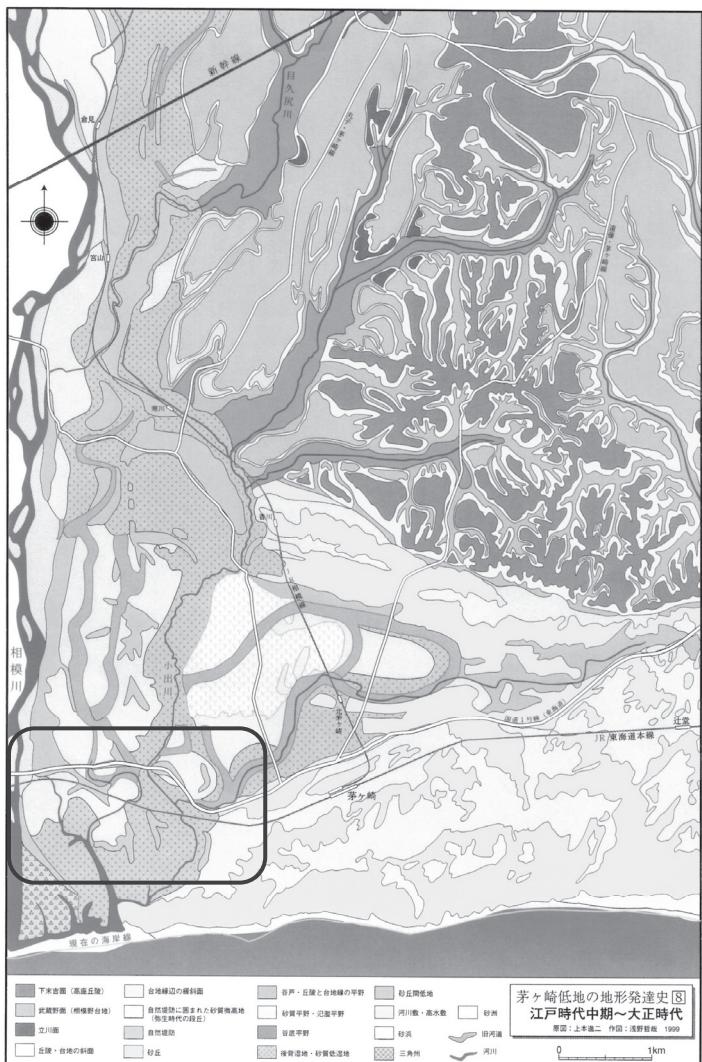
資料5 茅ヶ崎低地の地形発達史 江戸中期～大正
・「茅ヶ崎低地の地形発達と遺跡形成」(『文化資料館調
査研究報告7』)より抜粋

河川の流れは東西に蛇行し、その氾濫原には砂礫の堆積によって作られた自然堤防や砂州ができた。低湿地帯では、堤防の築造と決壊が繰り返され、氾濫の都度に流れを変えた流路が旧河道として多く残されている地域である。河口付近で相模川に合流する小出川や千ノ川にも同様に、氾濫によって作られた旧流路跡が残されている。

前掲の資料 5 「茅ヶ崎低地の地形発達史」で表わされている相模川の河口の低湿地では、本流は次第に流路を西に変えたが、その中で取り残された小流路跡と思われる小水路の一つが中島川と考える。

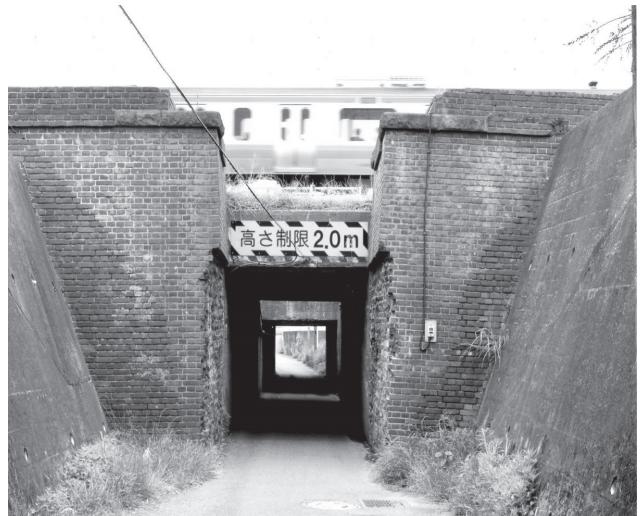
画像 18 旧中島川橋梁下り線橋台

1887（明治 20）年、東海道本線の横浜駅（現在の桜木町駅）から国府津駅まで開通した。この年に建造された鉄道施設が中島川橋梁である。中島川橋梁の橋長は約 2.5m 足らずであるが、橋台の赤レンガと石組の構造物と、のちの 1898（明治 31）年に出来る複線の敷設とを合わせ、当時の場所のままその姿を残している。

（東海道本線上り線が走行中）

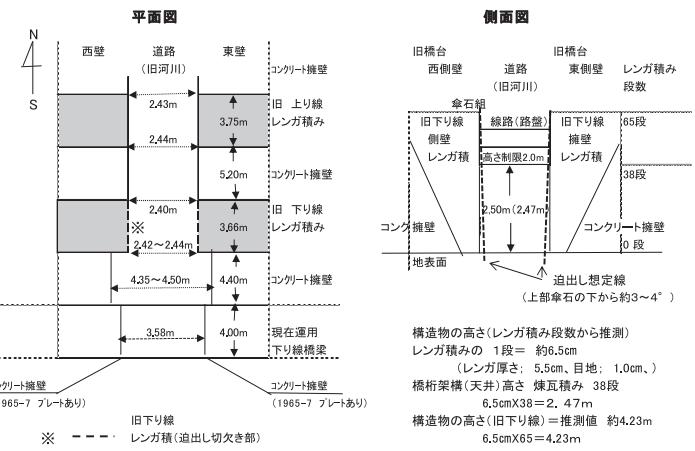
資料 8 構造物概略見取り図

4-1) 旧上り線橋台の正面下部（東・西壁）のレンガ組積み状態

4-2) 旧下り線橋台の正面・側面（南壁）

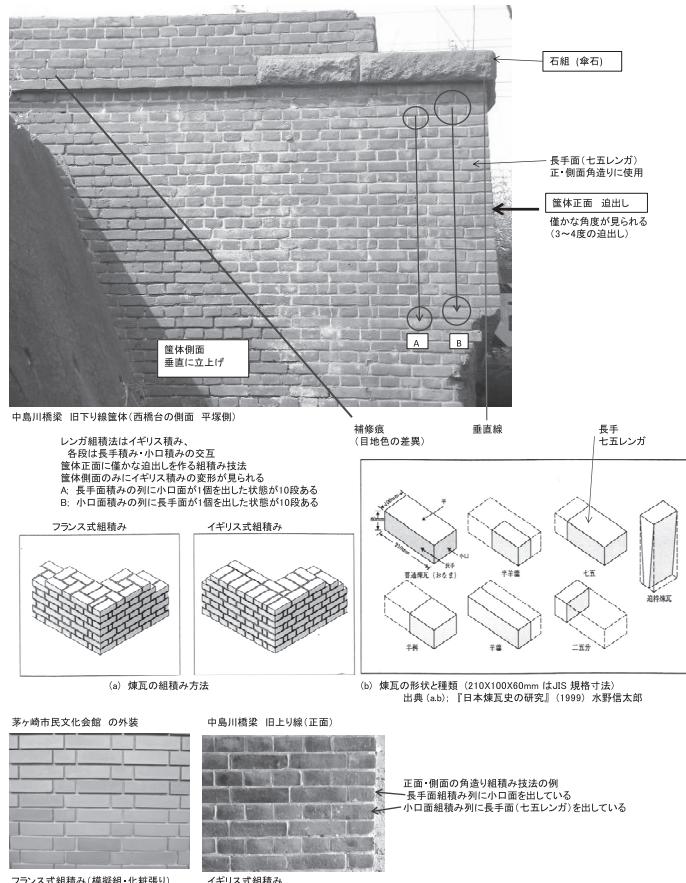
資料 9 レンガ組積み技法例の補足説明図

側面で見るレンガ組積み状態は、イギリス式組積み技法による長手面列と小口面列が交互に段を重ねている。筐体正面の僅かな迫出しへを作るためか、正面に近い位置で (A) 長手面列に小口面を 1 個入れたもの、(B) 小口面列に長手面を 1 個入れたものがある。

交互列それぞれに 10 段が見られる。また、組積みの角つくりには調整用の七五レンガが使用されている。

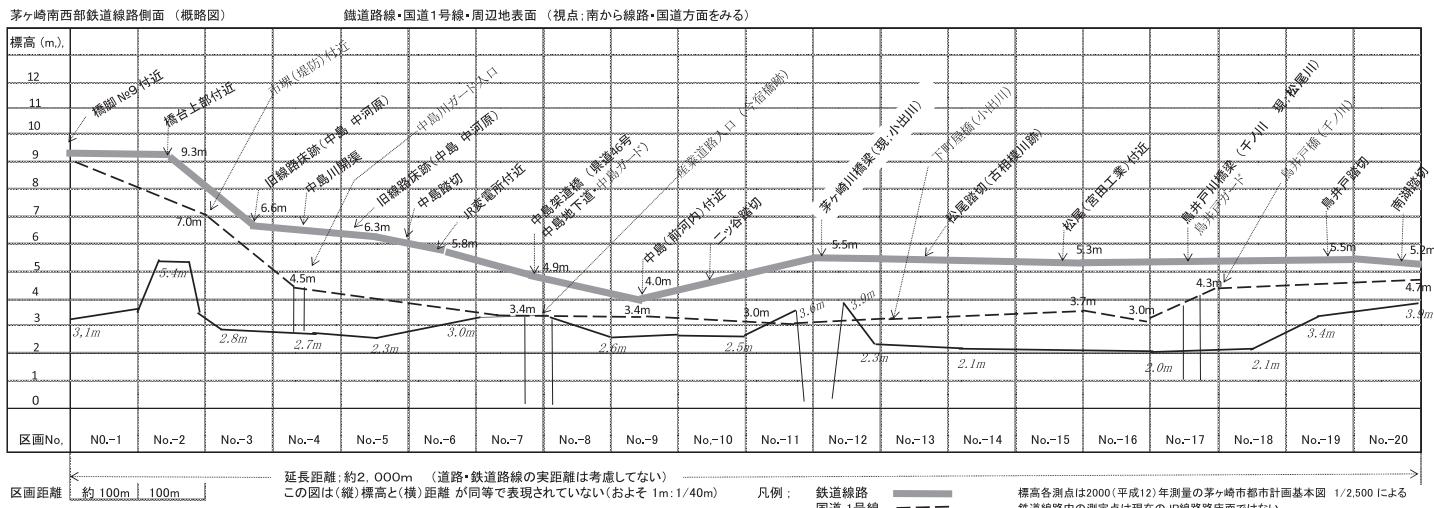
資料 11 茅ヶ崎南西部の鉄道線路側面概略図

次頁添付の資料11は、現在の茅ヶ崎南西部を南から見た景観イメージ図である。縦横の目盛が異なる縮尺となり極端な表現になっていることを、あらかじめお詫びしておく。
