# 旧馬入川橋梁と関東大震災～旧鉄道施設の調査より～

小林 晃\*

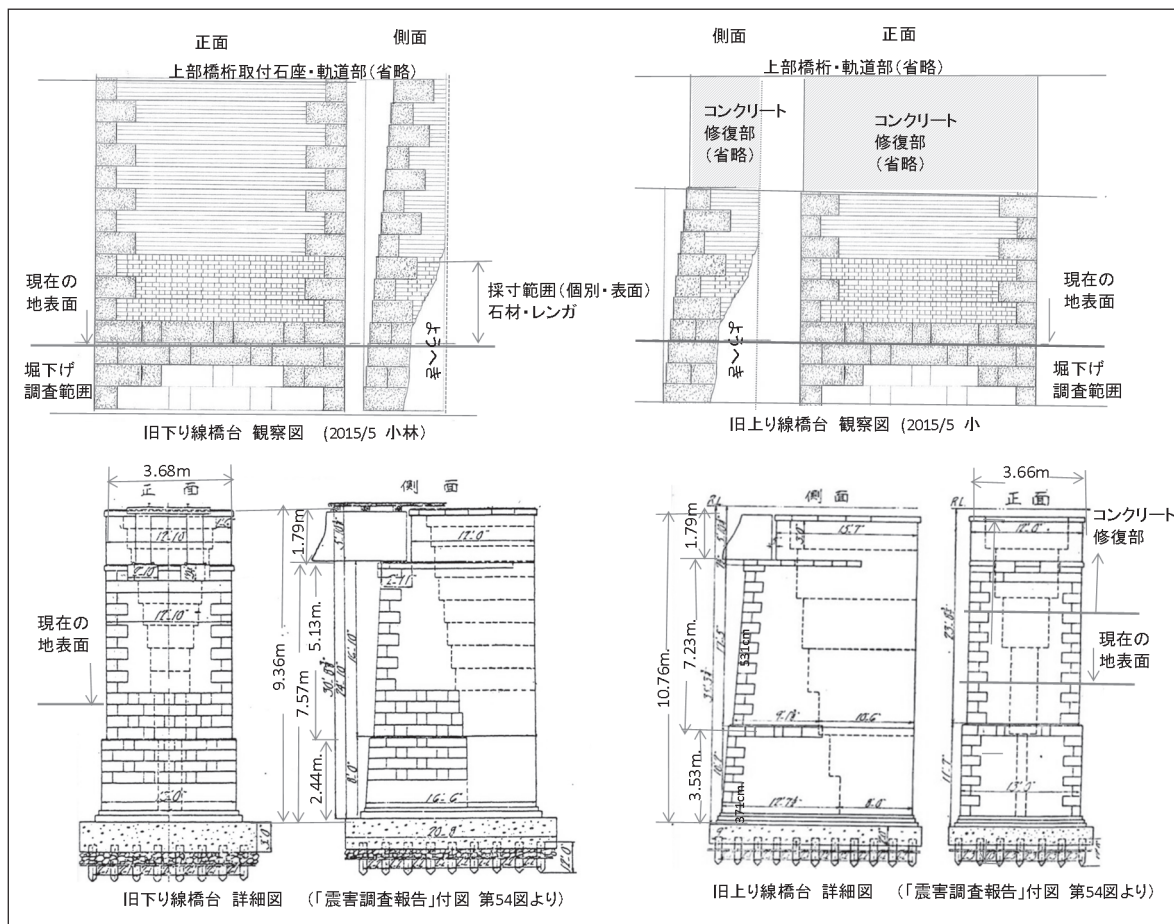
図10 旧馬入川橋梁 橋台の観察図と詳細図の比較

旧橋台の調査では『震害調査報告』付図54を参照とし、整地された地表面の標高を約2.5~3.0m(GPS)とみた。また、付図54にみえる橋台の隅石組とレンガ組積みの段数によって橋台本体の組積み位置(高さ)を推定し図示した(図10参照)。

隅石組では算木積みを確認できた。基礎部の枠(巻)積み石の採寸をしたところ、算木積み石材寸法は木口30~32cm×30~32cm角、長手58~60cmを計測した。また、基礎部巻石組の石材寸法は木口30~32cm×30~32cm角、長手は58~60cmと75~80cmの二種であった。ただし、旧上り線の石材は多少不揃いの寸法がみられた。

現在の地表面から観測できるものと、地表面下の石組状態は隅石組部のみを約1m掘り下げ、地表面下3段目までの確認をした。

橋台正面は、下方に向かい約 3~5 度のわずかな迫り出しが側面の隅石組にみられる(図 10 参照)。この迫り出しは、側面のレンガ積みにもその工法がなされており、木口・七五・長手レンガの組み合わせによって迫り出しに対応している。

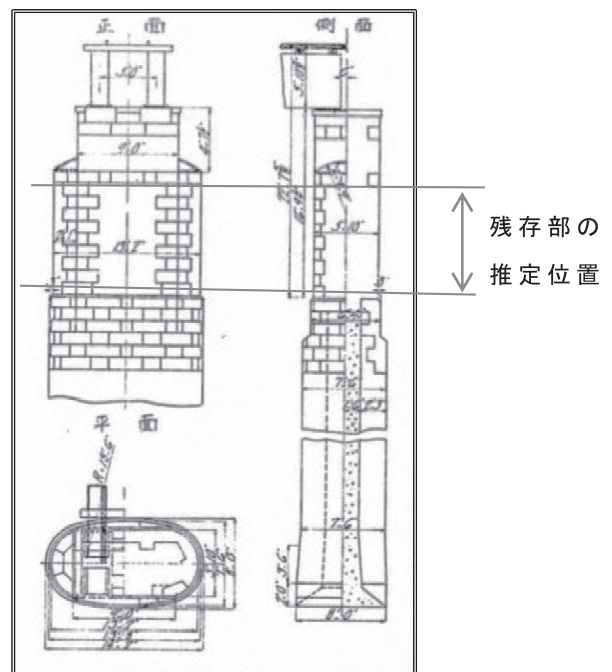
図11 橋脚図(下り線) 『震害調査報告』付図 54 より引用

『震害調査報告』付図 54 によると、橋脚本体の幅は 178 cm(5ft10in)とある。旧橋脚の残存部はその一部が欠損しているため、計測はあくまで推定値であるが、幅 125～128 cm、高さ 63～65 cm との計測ができた。

残存部のみでは上下線のいずれかであるかの判断はできない。外観からは、隅石は2個体の石材を組み合わせるように見えるが、これは1個体が面加工されているものであった。石材とレンガの間はモルタルで接合されている。

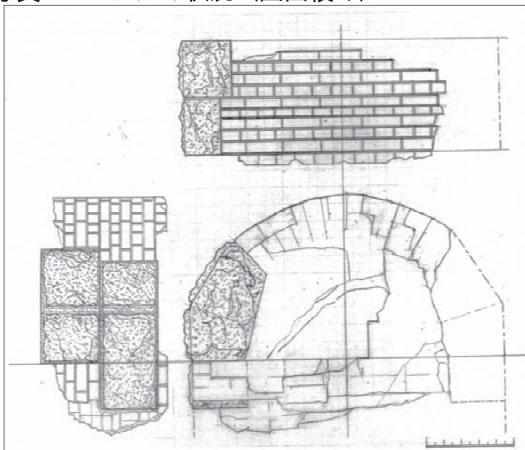
図12 ブロックの観察図

レンガ積みの上部平面には木口積みの楔形レンガの付着痕が確認できた。また、レンガ欠損部にも木口積み楔形レンガの一部を確認することが出来た。このレンガ部分に真弧(曲面測定器)を当ててみると、レンガの表面がわずかに

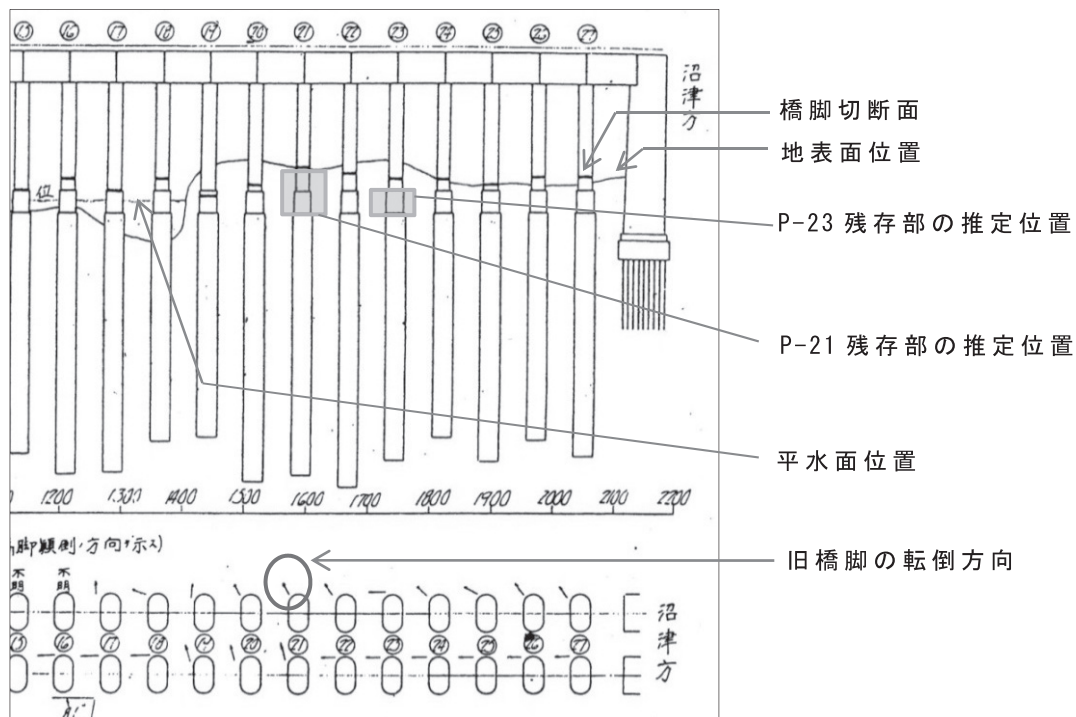
図 16 橋脚図(下り線) 『震害調査報告』付図 56 より引用

旧橋脚P-21、22、23 いずれも復旧工事の際には基礎部をそのまま使用している。『震害調査報告』付図 56 によると、河川敷の地表面の標高は約 3~3.5m、橋脚の折損箇所は、P-21 は地表面、P-22、23 は地中約 0.5~1m の位置である。

旧橋脚の転倒方向は付図 56 を参考にして、地表面に鉄棒を差し込んだが反応はなかった。また、河川敷の表面は土砂であるが、表土下は礫層となっているので鉄棒の差し込みが困難であった。現在の地表面は平坦に整備されているため、地中に橋脚本体が埋まっている可能性は低いと考えられるので、転倒した橋脚本体は復旧工事の際に撤去されたのではないだろうか。

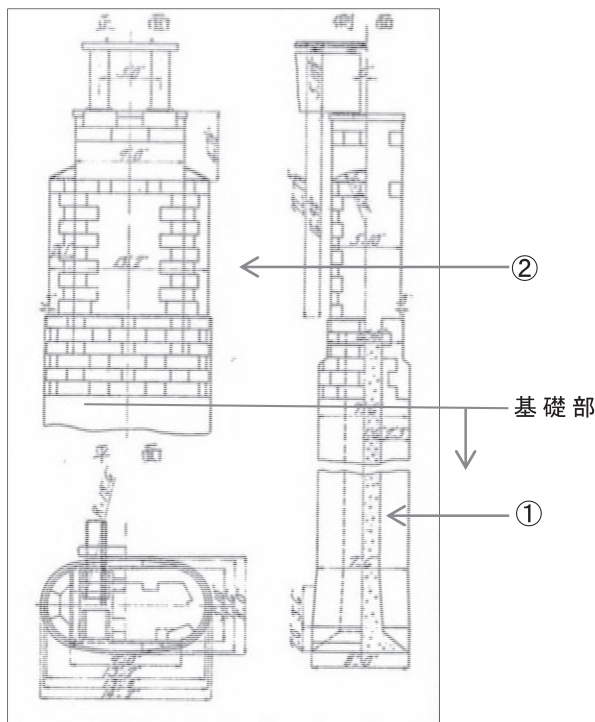
図17 橋脚図(下り線) 『震害調査報告』付図54より引用

橋脚P-9の状態を見る限りでは、基礎部のレンガ積みだけが残し、上部の石囲い積み6段が見当たらない。震災後の応急復旧工事には基礎部を使用するので、下り線においては地下に至るまで破損位置の被害調査がなされていない

『震害調査報告』付図 56 によると、橋脚 P-9 は鋼板桁下の約 3.35m (11ft) という比較的高い位置で折損している。応急復旧工事の際には、基礎部上部の石囲い積みの辺りで切り欠き使用されていたはずであるが、約 6 段積みの石組の所在はわからない。

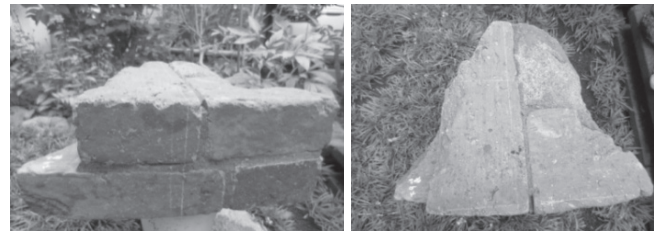
写真18(正面)

写真19(上面)

※曲線部レンガ積みブロック片(変形レンガ使用)
