# 水越家長屋門の建築とその背景

小沢 朝江(\*1)

水越家長屋門は、茅ヶ崎市高田の旧大山街道に南面して建つ。市街化が進む市内にあって、かつての景観を伝える貴重な歴史的建造物であり、すでに『茅ヶ崎の歴史遺産』<sup>1)</sup>などでも取り上げられている。2011年2月、文化景観を育む会(代表：山口洋一郎)および茅ヶ崎市都市部景観みどり課の依頼により、ご当主・水越雄二氏のご許可を得て、長屋門の実測調査を行った。水越家には、この普請に関する絵図や文書も伝えられており、本稿ではこれらを合わせ、長屋門の建築年代と特徴について検討する。

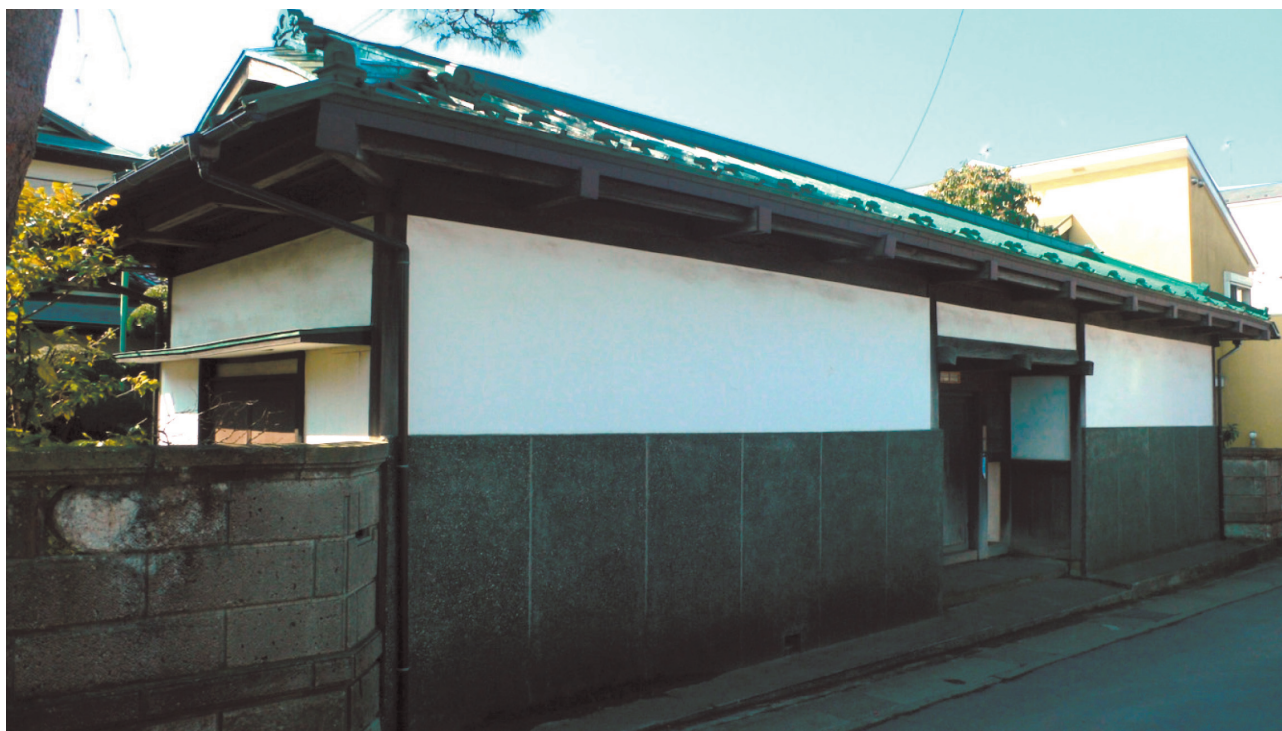
水越家長屋門北側外観

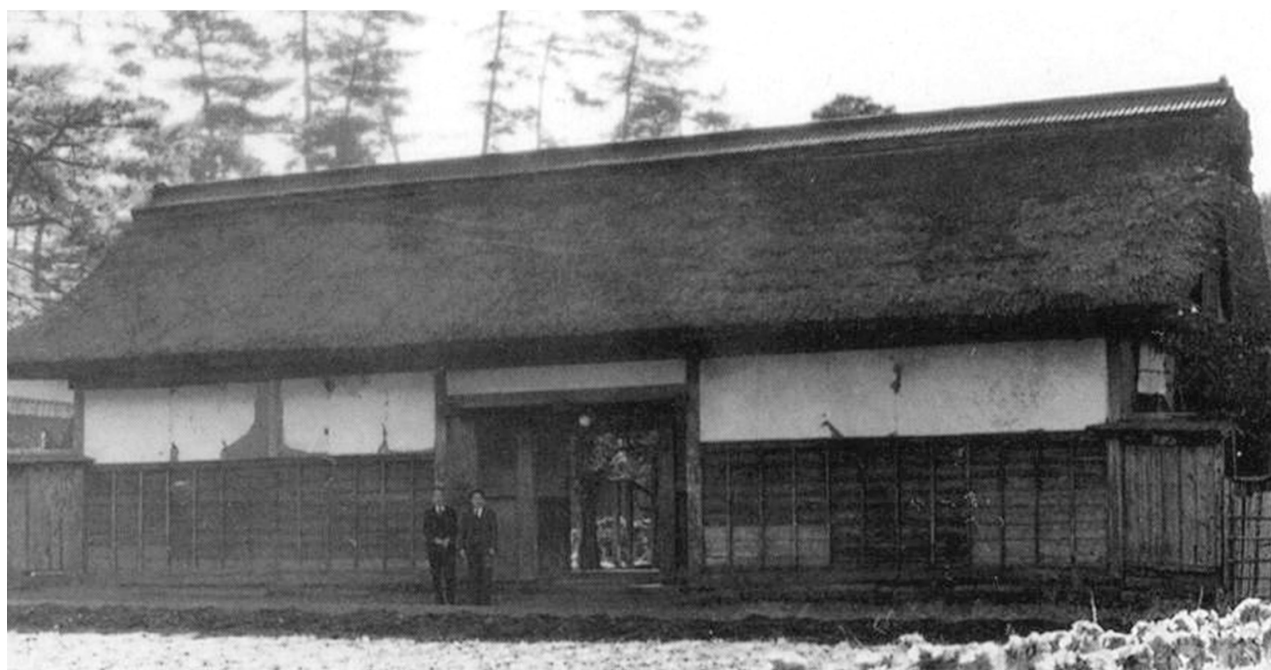
昭和25年頃の古写真

水越家長屋門は、規模は梁間2間×桁行8間半で、屋根は現在入母屋造・鉄板葺（図4, 7, 8）だが、昭和25年頃の写真（図9）<sup>12)</sup>によると、元は切妻造・茅葺だった<sup>13)</sup>。水越雄二氏への聞き取りによると、茅葺から鉄板葺への改変は同氏が中学1、2年生だった昭和30年頃といい、それ以前は近所総出で茅の葺き替えを行っていたという<sup>14)</sup>。

高さ寸法は、礎石上から出梁まで約3.3mで、正面側の腰板も約1.8mと高い。この腰板は、現在人造石研ぎ出しだが、古写真では現状とほぼ同じ高さの下見板張りだった<sup>15)</sup>。屋根の改造以前は、茅葺屋根の勾配が急で棟も高かったから、より大柄な印象だっただろう。

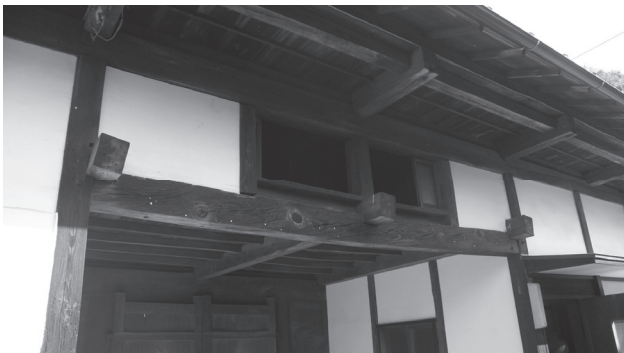
図2 南側軒 出桁造

軒は、腕木で桁を持ち出す「出桁造」と呼ぶ方法を取り（図2）、古写真でも軒高がほぼ現状通りであることから、現状の出梁は小屋梁をそのまま伸ばす形式であることから、当初から出桁造と判断できる。妻側は、室内に斜め梁が掛かることから、この端部を斜めに出して出梁とし、けらばを深く取っていたとみられる。なお柱間の基準尺（1間の寸法）は、桁行方向は6尺であるのに対し、梁間方向のみ6尺5寸と長い、これは出桁間の真々寸法を18尺（6尺×3間）とするよう計画したためである。

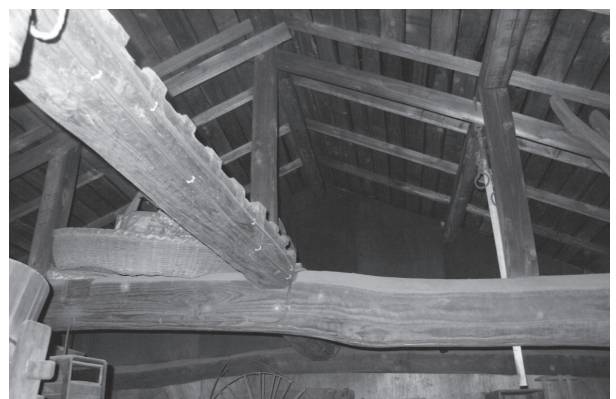
図3 小屋組

小屋組は和小屋で、二重梁や貫を用いない簡素な造りである（図3, 6）。小屋束・母屋・垂木・野地板など、梁より上の材は全て機械製材で新しく、昭和30年代の入母屋造への改変時に取り替えている。小屋材には、出桁の東北隅を「いノ一」とする組み合わせ番付が付けられているが、これも改造時のも

のである。梁上部には現状以外の位置に束の痕跡は無く、後述の類例等からみても、当初は斜材で支える又首組だった可能性が高い。

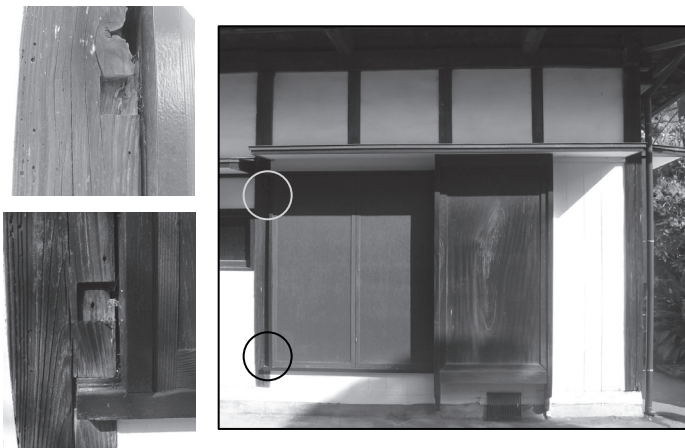
図10 東側部分 入口廻り痕跡(右写真の○部分を拡大)

このうち東側は、昭和44年に内装や外廻り建具が居住用に改造されており<sup>18)</sup>、創建時の姿をとどめない。ただし、南面の門口から3本目の柱に蝶番の痕跡が残り、その高さが現在の床高に合致していることから、当初から床があったことは明らかで、ここに間口1間半の両開戸を設けていたと考えられる（図10）。聞き取りによると、かつてはこの板張りの上に筵を敷いて作業をしたという。

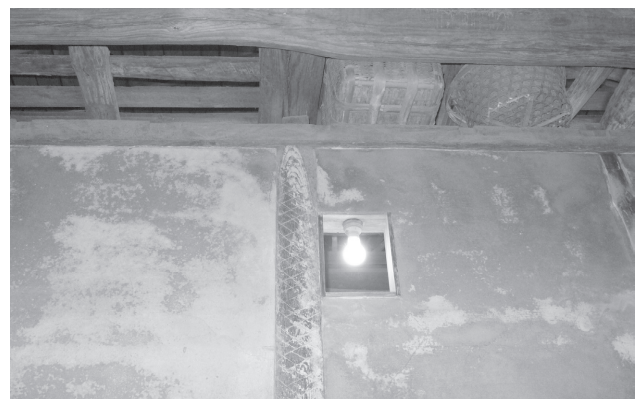
図 21 西側間仕切りの転用柱

このうち「平長屋」は、16 坪という規模と図に描かれた横長なプロポーションからみて、梁間 2 間×桁行 8 間と推測でき、桁行を半間伸ばせば現在の長屋門と一致する。特に、梁間が一致することから、小屋組の梁はそのまま使用できる。また、現在の長屋門の西側の間仕切りには、斜めに鉋目を入れた柱が用いられている(図 21)が、これは壁土を付きやすくするための細工で、元は柱を塗り籠める土蔵な

どに用いられていたとみられる。
